## РАЗДЕЛ 2. ТЕХНИЧЕСКОЕ ОБСЛЕДОВАНИЕ СТРОИТЕЛЬНЫХ КОНСТРУКЦИЙ

В сентябре 2018 г. сотрудниками ООО ТПО «ИркутскаАрхПроект» проведено освидетельствование строительных конструкций многоквартирного жилого здания (общее имущество в многоквартирном доме), расположенного по адресу: г. Иркутск, ул. Степана Разина, 15.

| Разработал | Кустов С.В. | | | | Инженерное обследование строительных конструкций многоквартирного жилого дома по ул. Степана Разина, 15<br>в г. Иркутске | Лит. | Лист | Листов | | | |

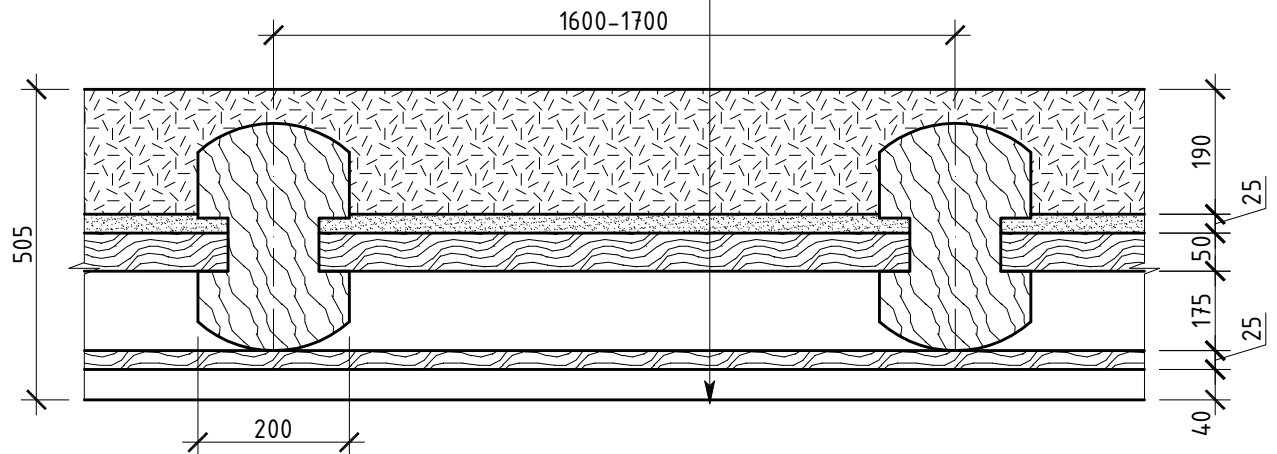
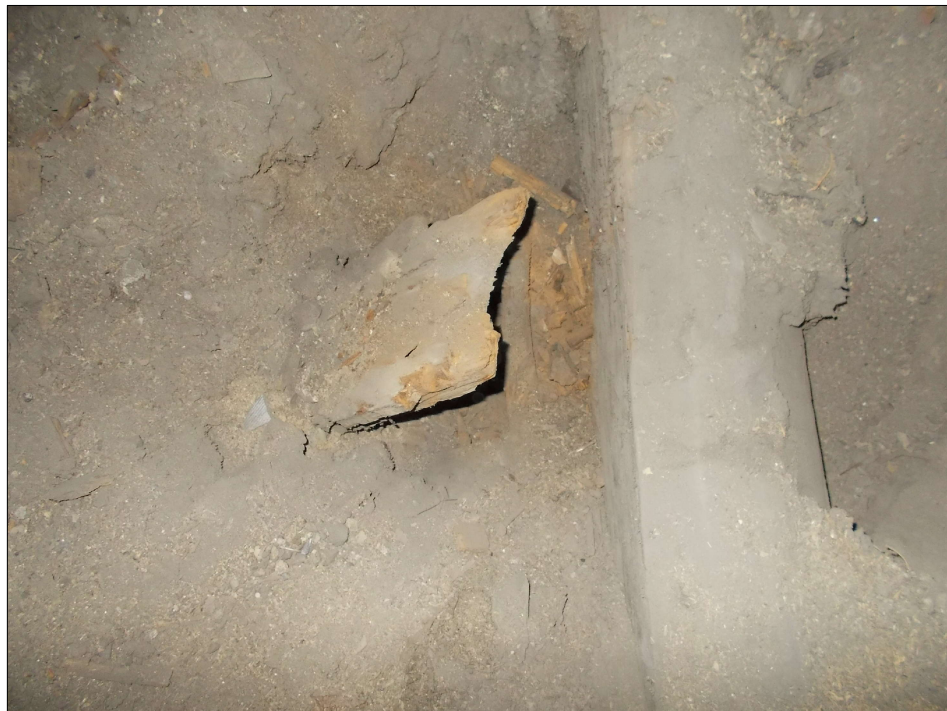
Рисунок 2.4.8 - Конструктивный состав чердачного перекрытия

Выполнение зондажей показало: пароизоляция представлена слоем глины толщиной 20-25мм и не отвечает эксплуатационным и нормативным требованиям. Так как здание было построено до введения СП 50.13330.2012 “Тепловая защита зданий” [13], то толщина грунтовой засыпки чердачного перекрытия не соответствуют современным теплотехническим требованиям. Засыпка уложена не равномерно (толщина слоя варьируется от 140 до 230 мм).

Грунтовая засыпка - 140-230мм  
 Глиняная стяжка - 20-25мм  
 Деревянный дощатый накат - 50мм  
 Деревянная дощатая подшивка - 25мм  
 Штукатурка по дроби - 30-50мм

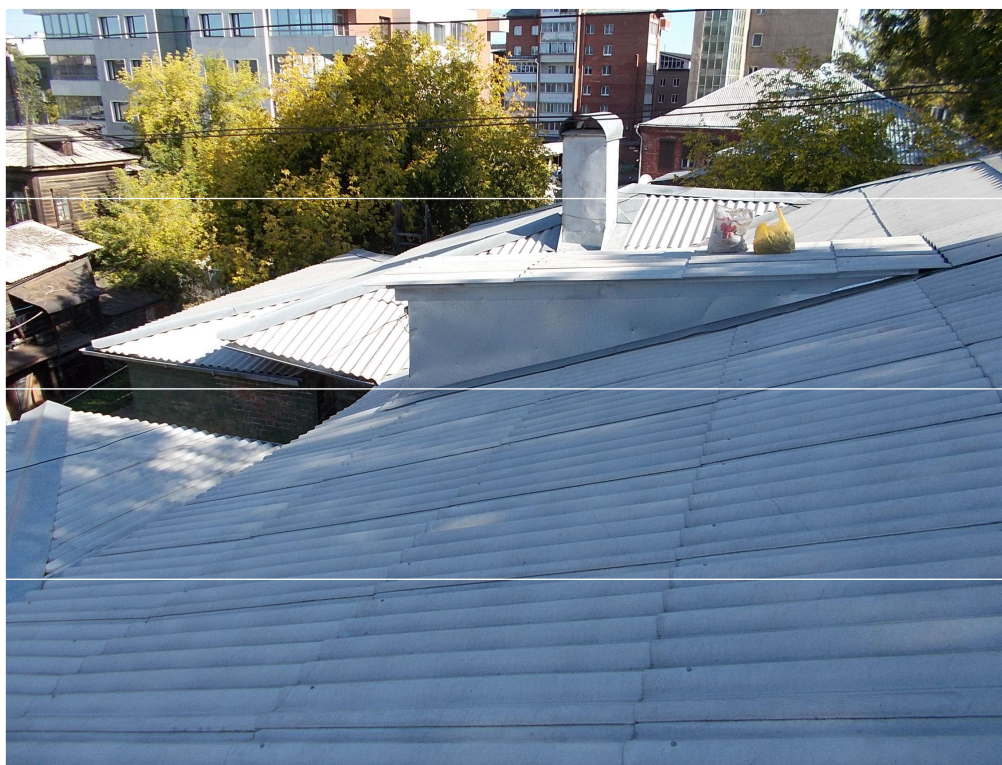
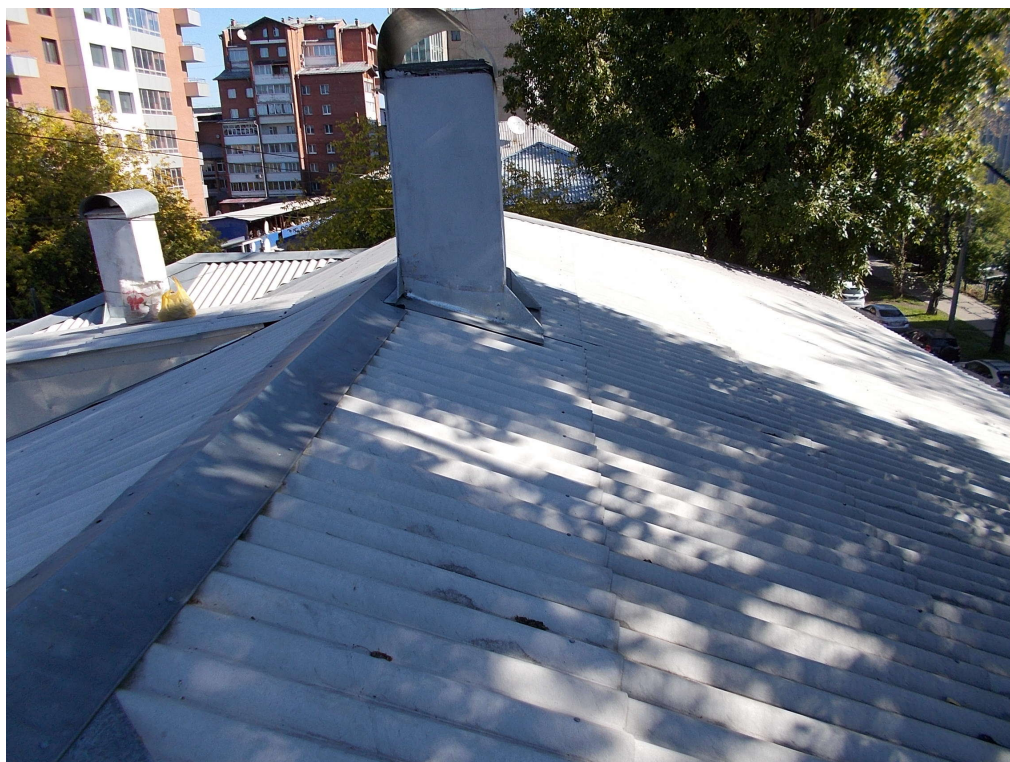
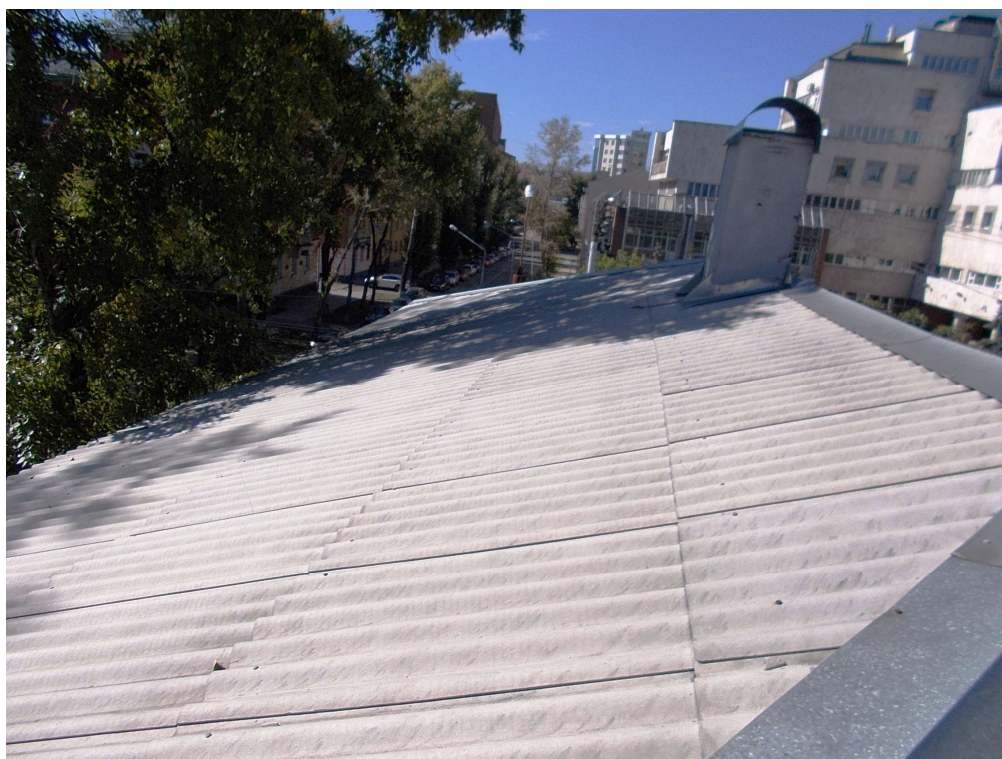
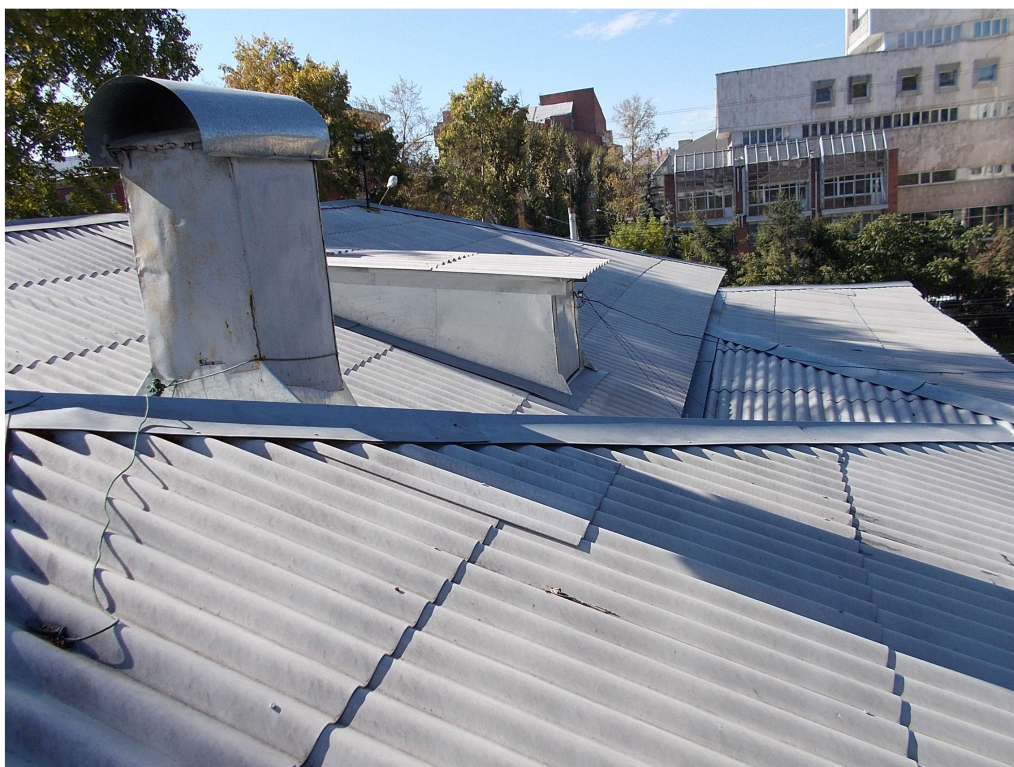
При визуальном обследовании кровельного покрытия выявлены следующие замечания (Рисунок 2.5.8 – 2.5.11):

- отсутствуют ходовые трапы;
- на крыше отсутствует защитное ограждение и снегозадержатели.

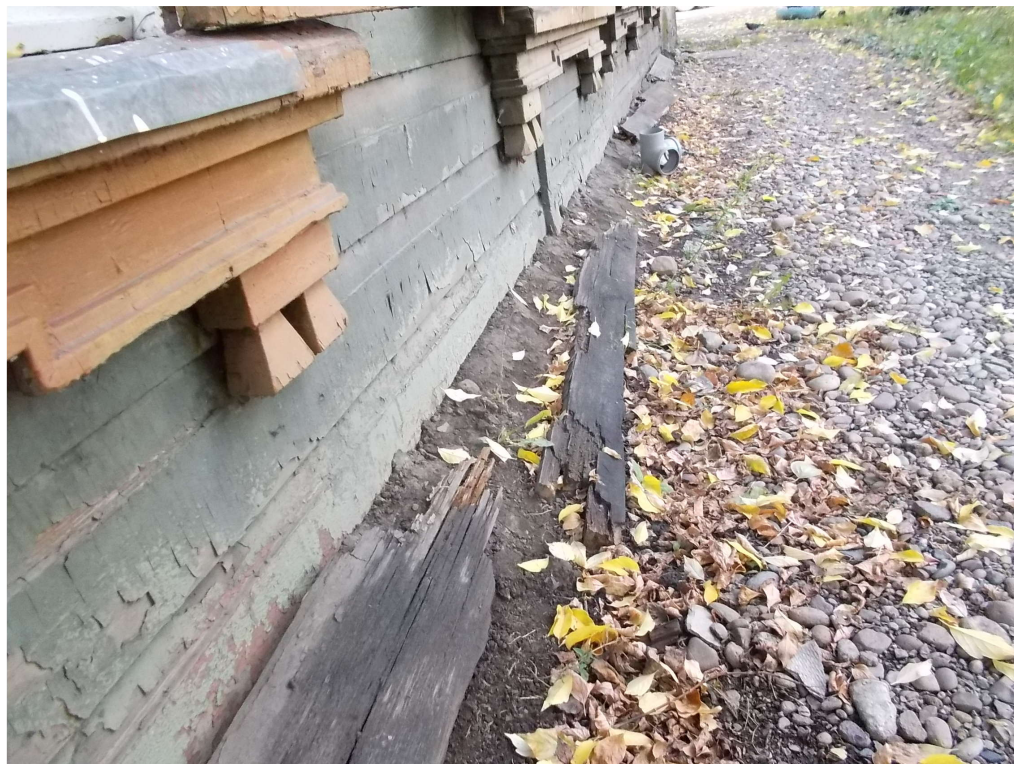
Прилегающая территория к зданию в целом спланирована. Отсутствует отмостка по периметру здания по осям 2/В-Д, Д/2-4, 4/Д-Е, Е/1-4, 1/Е-И, и И/1-7 (Рисунок 2.5.12).

- протечки по стене "И" (Рисунок 2.5.13), вызванные отсутствием по ряду И/1-7 отмостки (Рисунок 2.5.12);
- разрушен участок кирпичной кладки стены (Рисунок 2.5.14).

Рисунок 2.5.12 – Отсутствует отмостка

1. Выполнить отмостку по осям И/1-7, 1/Е-И, Е/1-4, 4/Д-Е, Д/2-4 и 2/В-Д.
2. Восстановить участок разрушенной кирпичной кладки И/3-4.
3. Для выяснения причин разрушения фундамента по оси Д и А в осях 3-4 выполнить инженерно-геологические изыскания с проходкой шурфов и фиксацией состояния кладки фундаментов и грунтов основания.
4. Восстановить и выполнить усиление разрушенного участка стены и проёма входа в подвал по оси Д.
5. По результатам изысканий выполнить усиление кладки фундаментов или усиление грунтов основания.

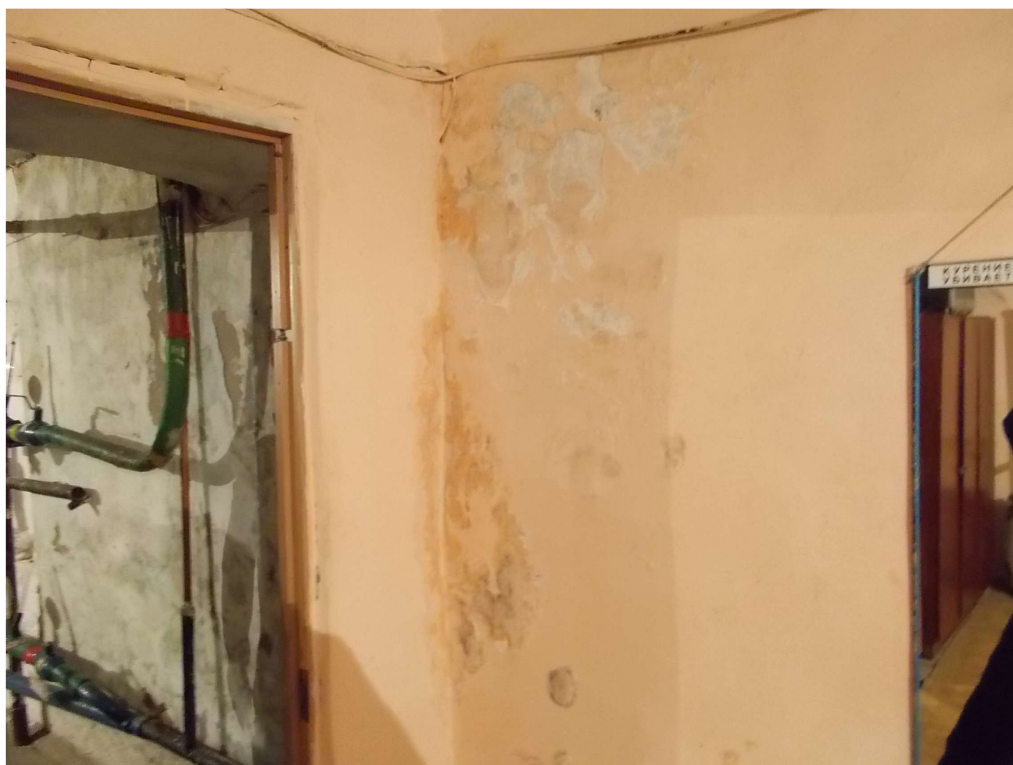
Рисунок 2.5.13 – Протечки по стене "И"

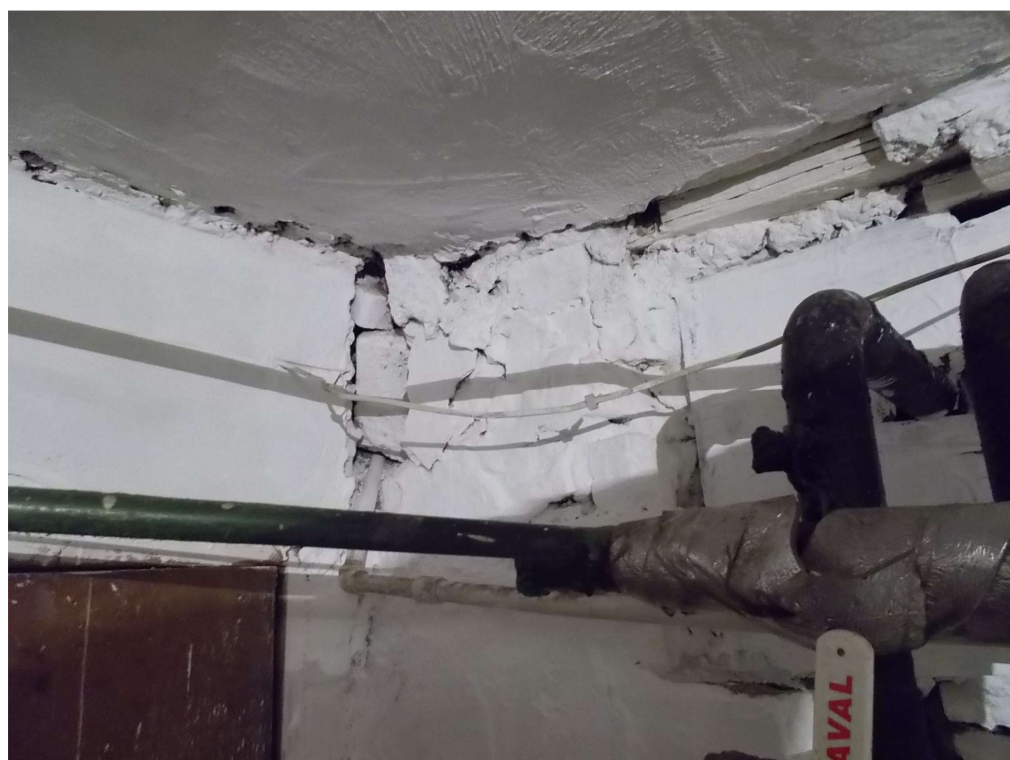
Рисунок 2.5.14 – Разрушен участок кирпичной кладки стены по оси И/4-3

| Описание дефектов | Метод устранения дефекта | Един. изм. | Кол-во | Примечание |
|---|---|---|---|---|
| 2.1. Разрушен участок кирпичной кладки стены в осях И/3-4 | Восстановить участок, кирпичом на цементно-известковом растворе | м <sup>2</sup> | 0,6 | Кирпич М100, раствор М50 |

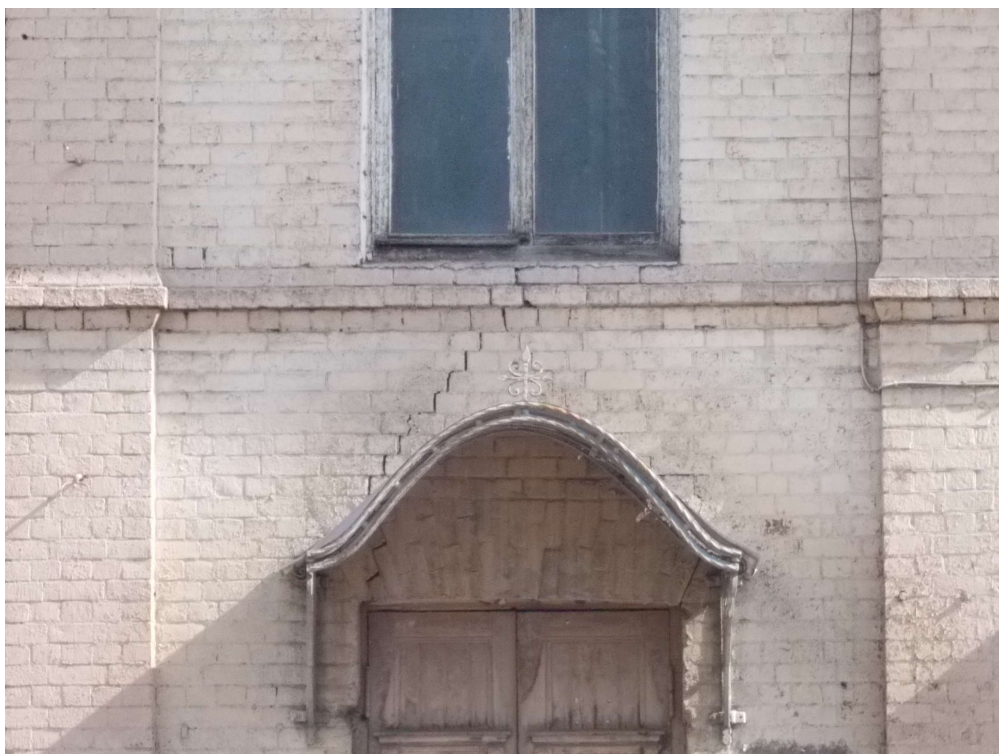
Выявлены многочисленные трещины шириной раскрытия до 15-35мм в кирпичных стенах здания в осях: А/3-4 (Рисунок 2.5.15, 2.5.16), 2/В-Г (Рисунок

Рисунок 2.5.15 – Трещины в кирпичной стене по оси А/3-4  
шириной раскрытия до 15мм

| 3.6. Многочисленные трещины в кирпичных стенах пристроев в осях А-Д/1-4 и Е-И/1-3 | Выполнить общее усиление кирпичных стен | м <sup>2</sup> | 265 | Работы выполнять по специально разработанному проекту |

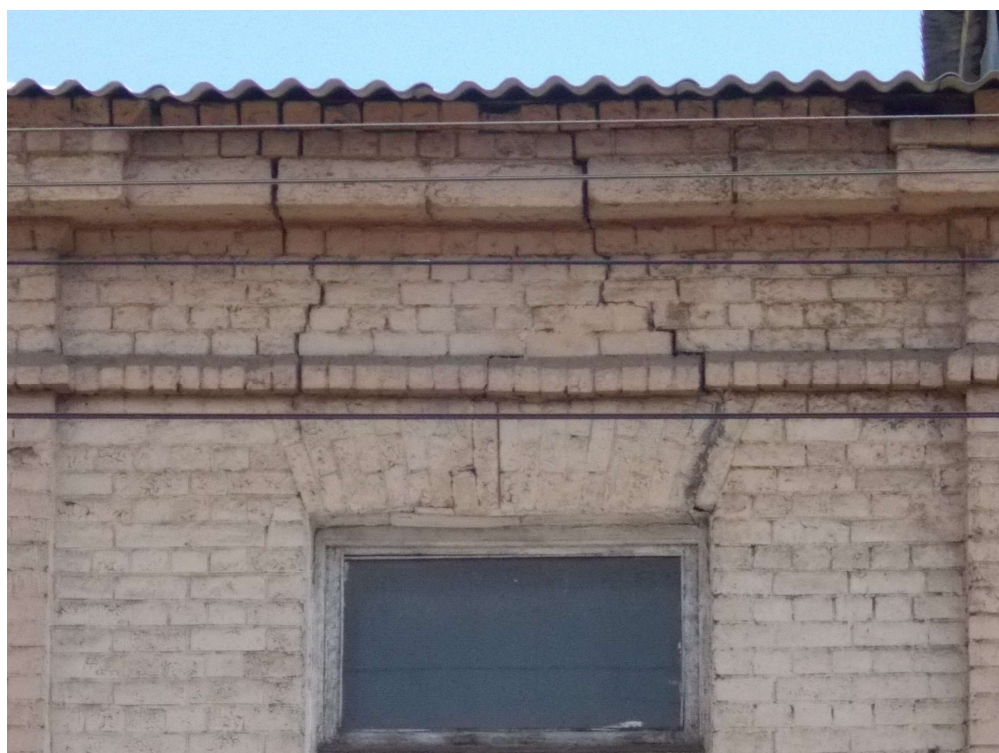
Рисунок 2.5.16 – Трещины в кирпичной стене по оси А/3-4  
шириной раскрытия до 25мм

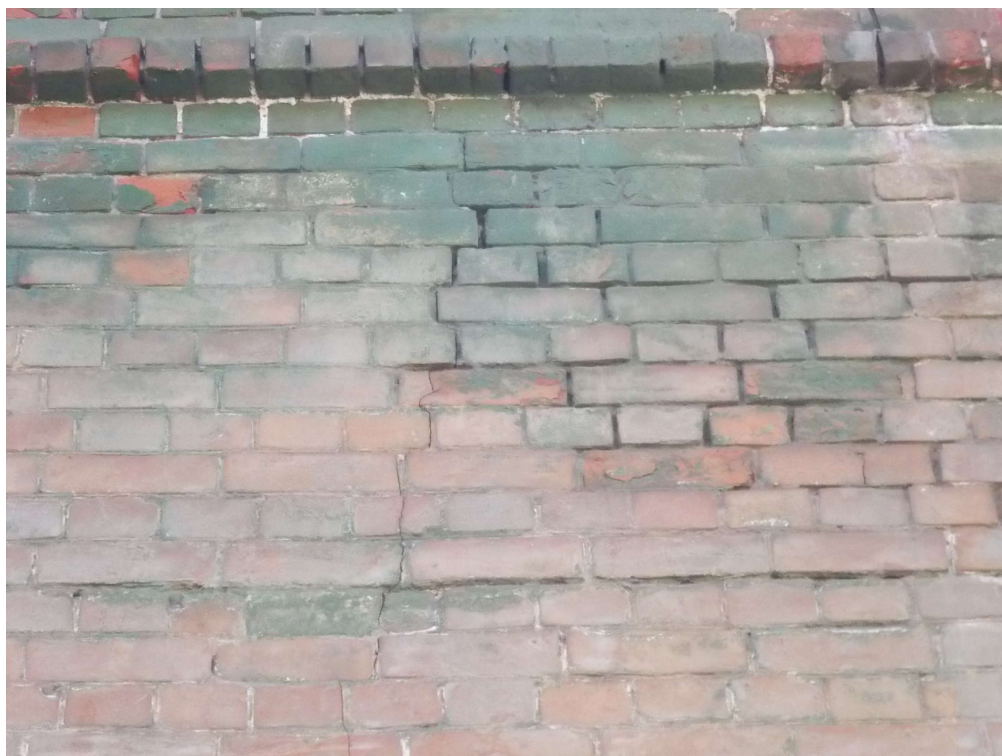
Рисунок 2.5.17 – Трещина в кирпичной стене по оси 2/В-Г  
шириной раскрытия до 15мм

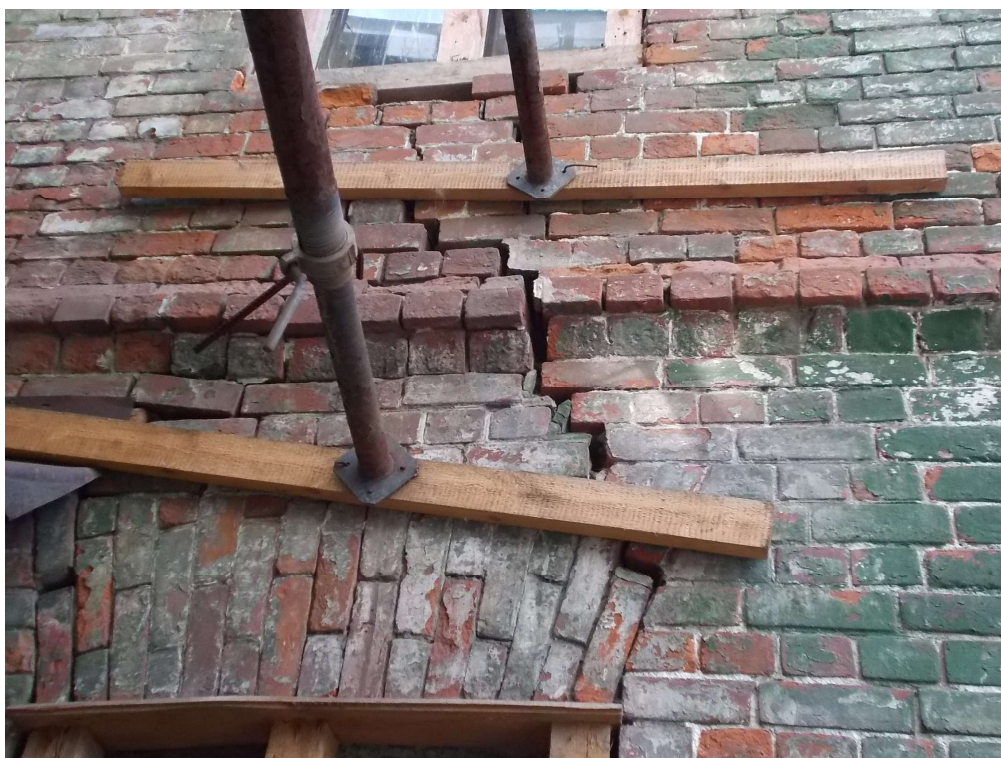
2.5.17), Д/2-4 (Рисунок 2.5.18, 2.5.19), 1/И-Ж (Рисунок 2.5.20, 2.5.21), 4/Б-В (Рисунок 2.5.22). Выявлено частичное разрушение участка стены здания по оси Д/4-3 над входом в подвал (Рисунок 2.5.23). Так же были отмечены следующие повреждения элементов фасадов:

Рисунок 2.5.18 – Трещина в кирпичной стене по оси Д/2-4  
шириной раскрытия до 35мм

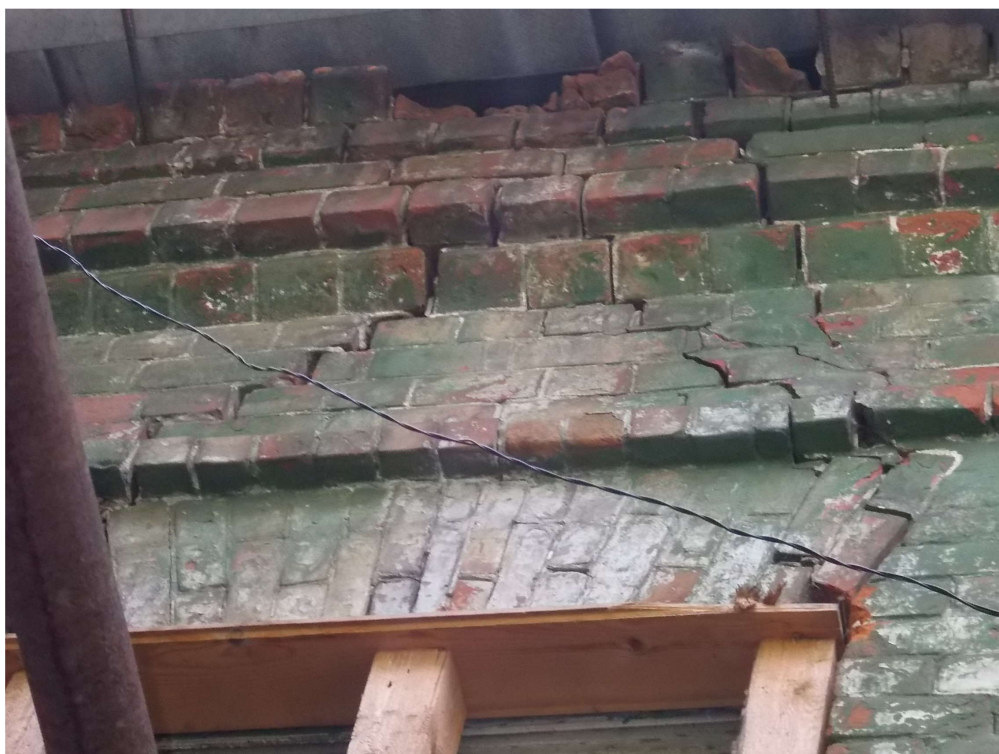
Рисунок 2.5.19 – Трещины в кирпичной стене по оси Д/2-4  
шириной раскрытия до 30мм

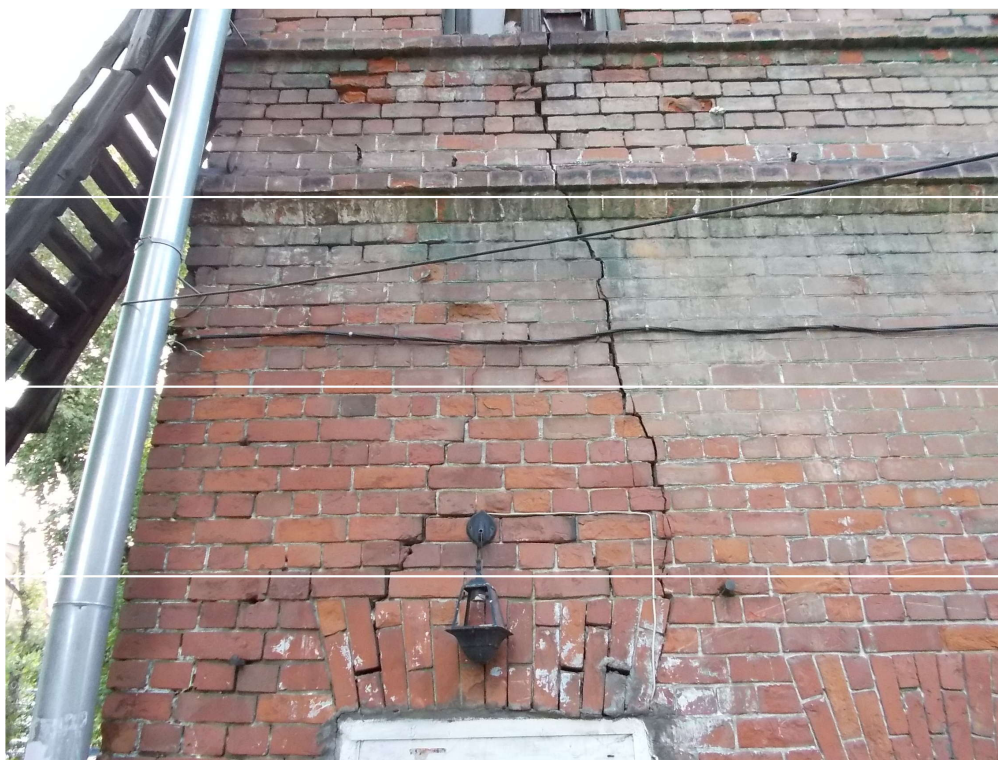
Рисунок 2.5.20 – Трещины в кирпичной стене по оси 1/И-Ж  
шириной раскрытия до 30мм

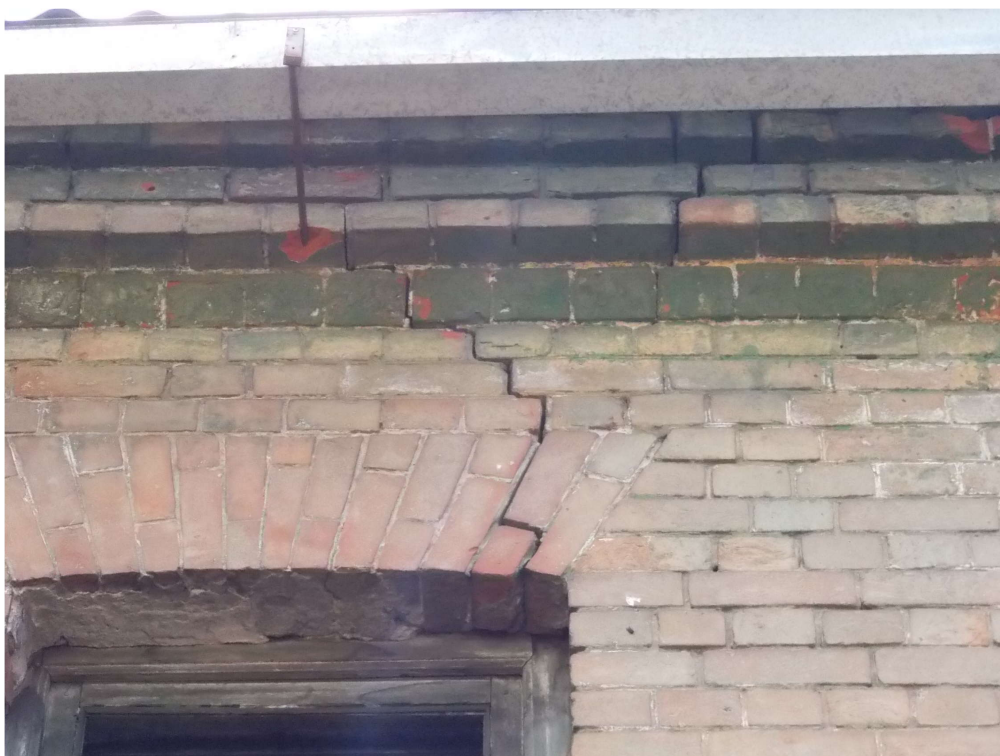
Рисунок 2.5.21 – Трещина в кирпичной стене по оси 1/И-Ж  
шириной раскрытия до 20мм

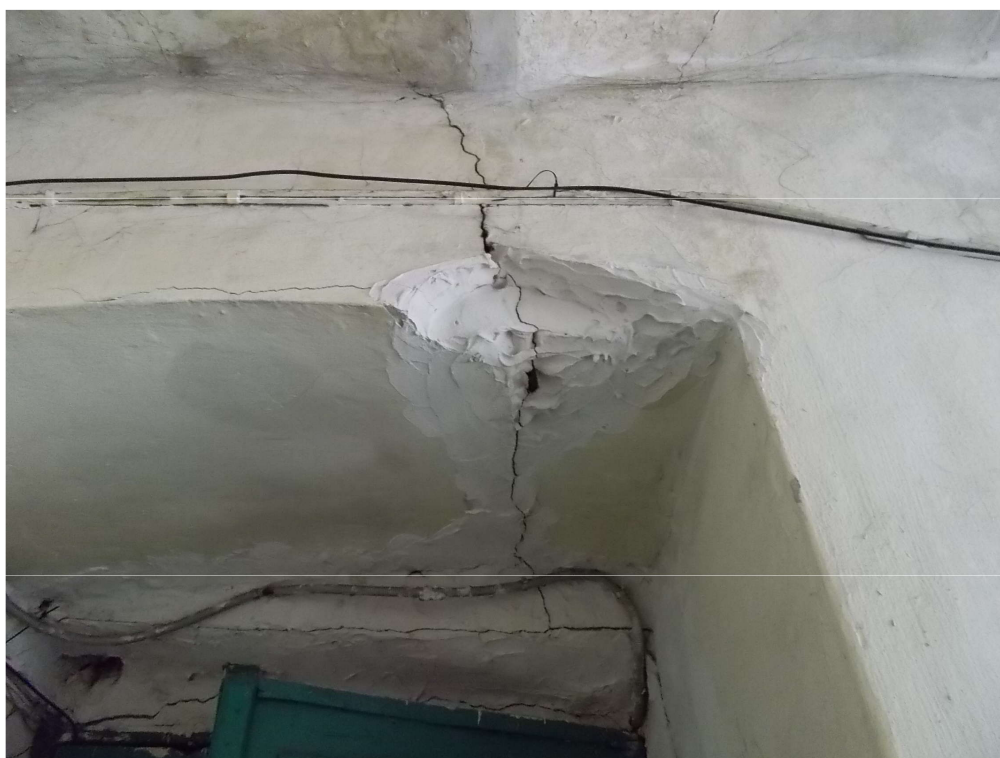
Рисунок 2.5.22 – Трещина в кирпичной стене по оси 4/Б-В  
шириной раскрытия до 15мм

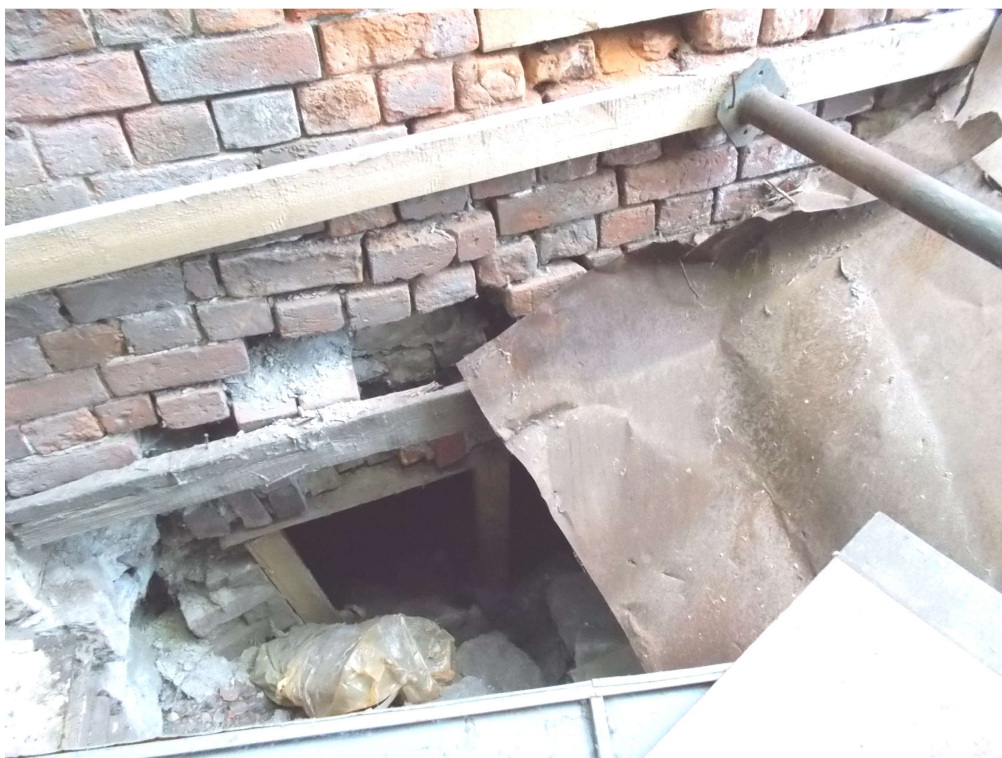
Разрушен участок стены и проём входа в подвал по оси Д (Рисунок 2.5.23). По заглубленным конструкциям выявлены следующие дефекты и повреждения:

8. Техническое состояние стен подвала в осях Ж-И/1-7 в целом оценивается как **ограниченно работоспособное**. В осях Д-А доступ в подвал невозможен из-за обрушения входа. Техническое состояние стен подвала в зоне входа ( по оси Д/3-4) – **аварийное**.

Рисунок 2.5.23 – Разрушение участка стены по оси Д/4-3 и проём входа в подвал

| Описание дефектов | Метод устранения дефекта | Един. изм. | Кол-во | Примечание |
|---|---|---|---|---|
| 2.2. Разрушен участок стены и проём входа в подвал по оси Д | Восстановить и выполнить усиление разрушенного участка стены и проёма | м <sup>2</sup> | 4,1 | Работы выполнять по специально разработанному проекту |

| 3.5. Частичное разрушение участка стены | Восстановить разрушенный участок стены, проём входа в подвал заполнить монолитным железобетоном | м <sup>2</sup> | 1,1 | Полнотелый кирпич размером 250×120×80(h) мм. Раствор цементно-известковый 1 : 0,5 : 5,5 (цемент-известь-песок)<br>Бетон кл. В15 |

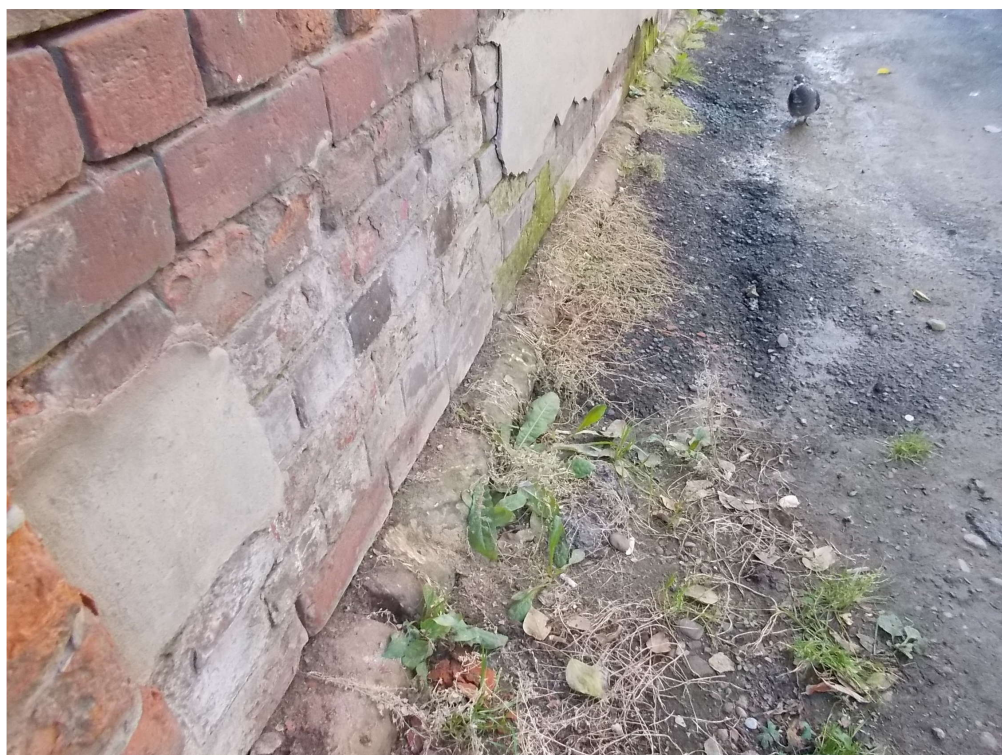
- морозная деструкция кладки цоколя в осях 2/А-Д, отсутствует оштукатуривание (Рисунок 2.5.24);
- морозная деструкция кирпичной кладки отдельных участков фасадов на глубину до 30 мм (Рисунок 2.5.25);
- утрата отдельных кирпичей выступающих элементов фасадов (Рисунок 2.5.26);
- гниlostная деструкция обшивки и элементов декора фасадов (Рисунок 2.5.27);
- поверхностная гниlostная деструкция нижних венцов стен (1-2 венца) по периметру здания.

Рисунок 2.5.24 – Морозная деструкция кладки цоколя в осях 2/А-Д

1. Выполнить вычинку деструктированных и разрушенных участков стен. Выполнить биоцидную обработку деструктированных участков кладки цоколя фасада и кирпичных стен. Восстановить утраченные фрагменты выступающих элементов фасадов. При реставрации стен использовать раствор совместимый с известковым. Для биоцидной обработки каменных и кирпичных поверхностей использовать антисептики совместимые с минеральными строительными материалами.
2. Выполнить общее усиление кирпичных стен пристроев по осям А-Д/1-4 и Е-И/1-3 по специально разработанному проекту.
3. Заменить деструктированные элементы фасада и обшивку.
4. Удалить деструктированный слой нижних венцов стен.
5. Выполнить обработку стен антипиренными и антисептическими составами.

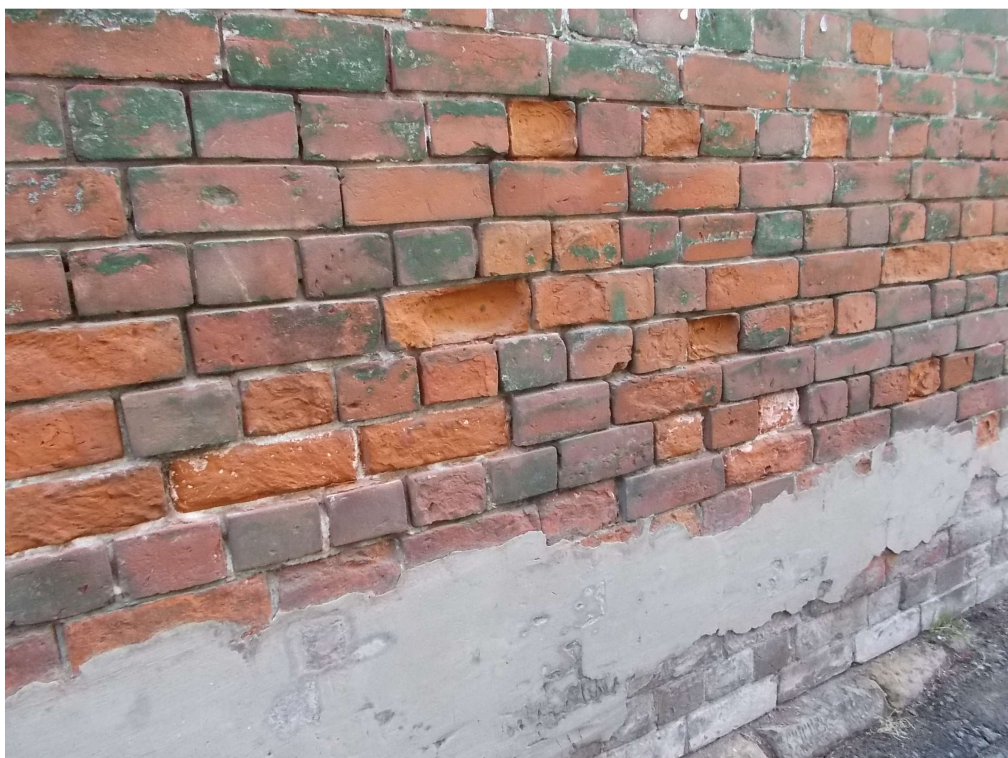
Рисунок 2.5.25 – Морозная деструкция кирпичной кладки отдельных участков фасадов

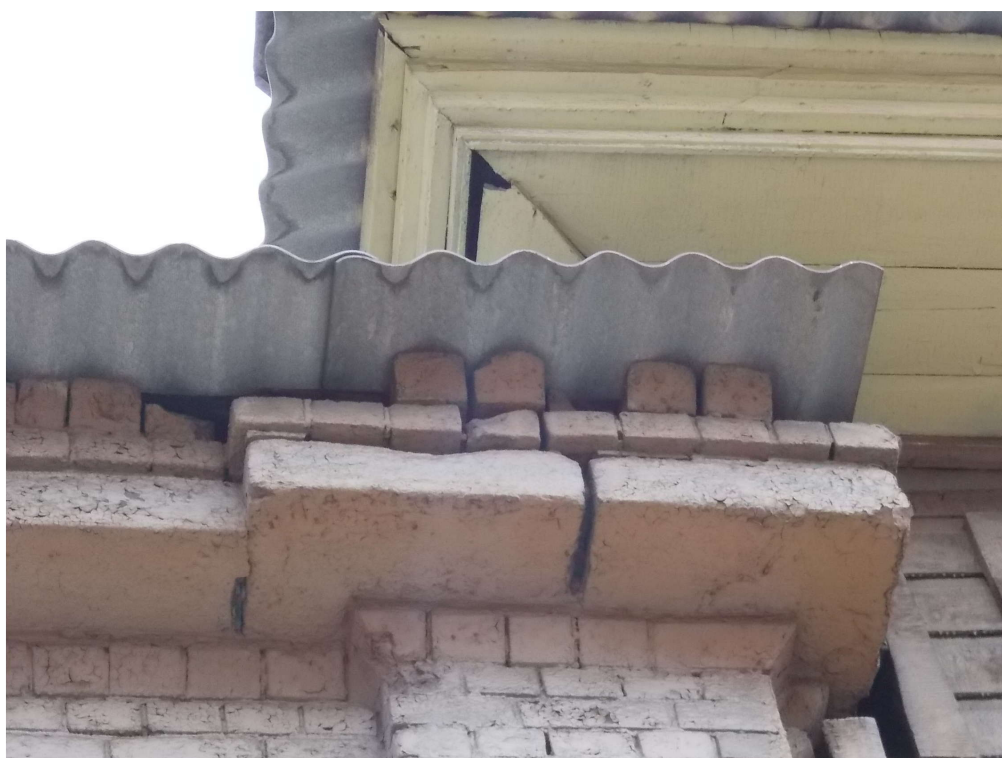
Рисунок 2.5.26 – Утрата отдельных кирпичей выступающих элементов фасадов

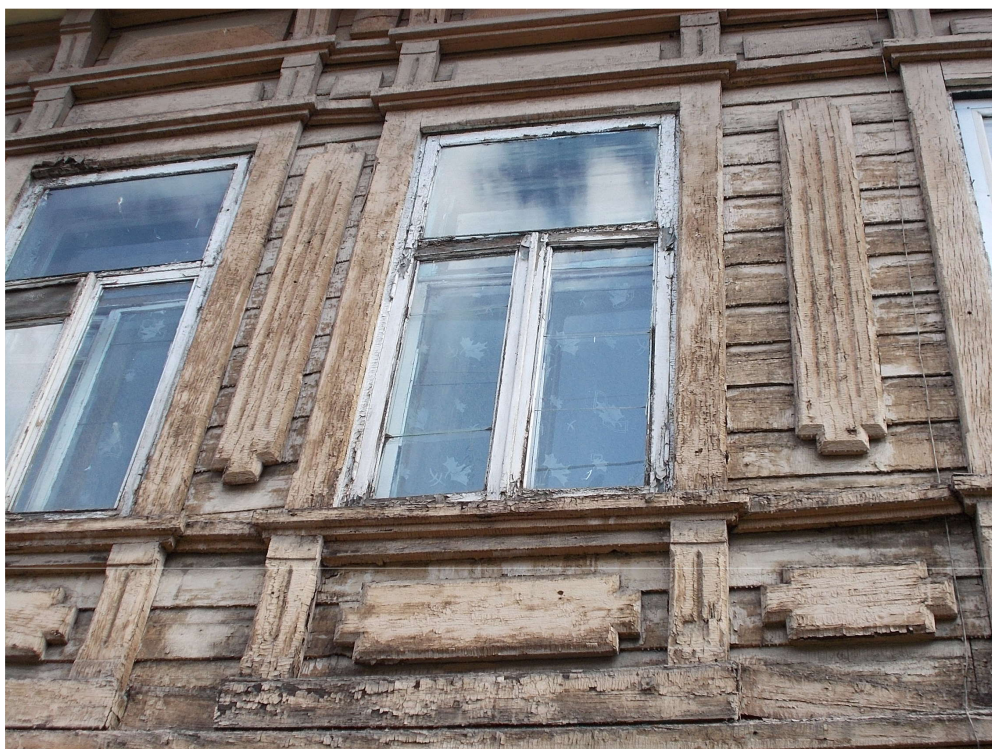
Рисунок 2.5.27 – Гнилостная деградация обшивки и элементов декора фасадов

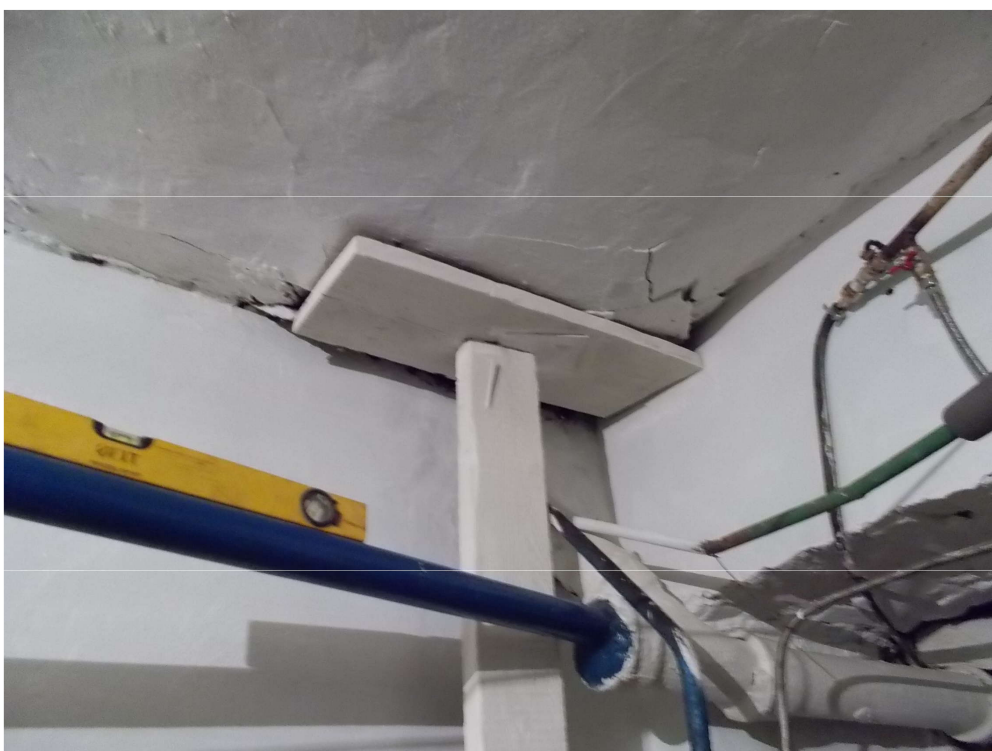
При визуальном осмотре потолка перекрытия над подвалом выявлен провал участка потолка (Рисунок 2.5.28). Схема фотофиксации представлена на рисунке 2.4.1.

При визуальном осмотре потолка перекрытия над подвалом выявлен провал участка потолка. Гниlostных повреждений по деревянным конструкциям не обнаружено.

Рисунок 2.5.28 – Провалился участок отделки потолка

1. Заменить дефектный участок перекрытия

| 4.1. Провал участка потолка | Заменить дефектный участок потолка | м <sup>2</sup> | 1,2 | |

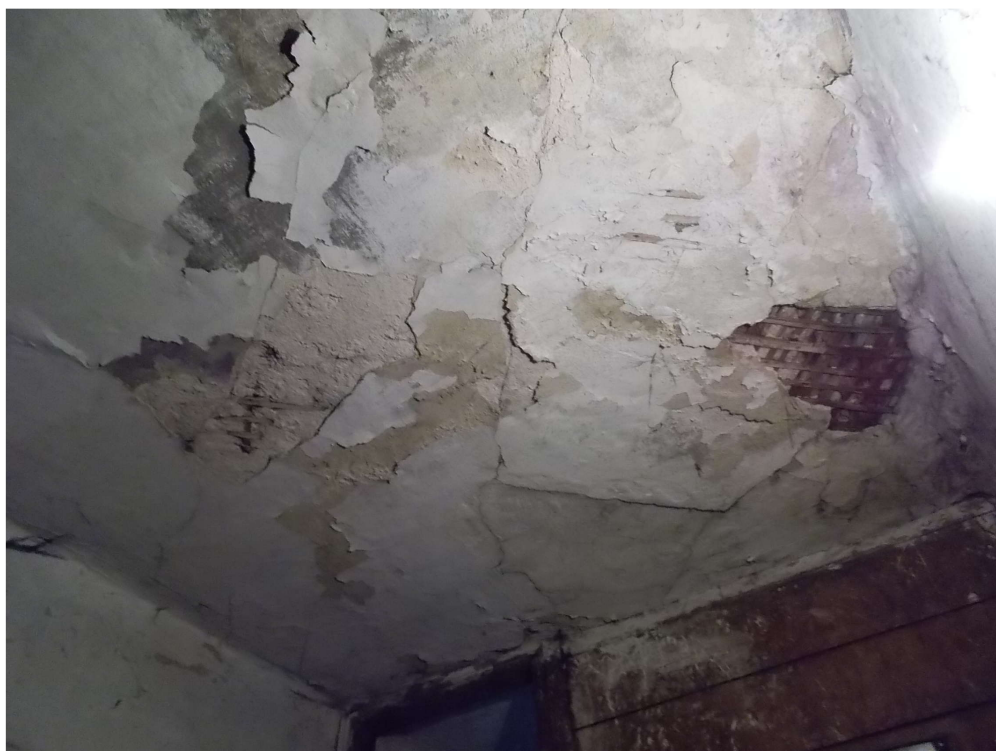
- разрушения штукатурного слоя и дрaни отделки потолков в осях Е-И/1-2 (Рисунок 2.5.29, 2.5.30);
- прогиб балки перекрытия у оси А/3-4 до 30мм (Рисунок 2.5.31);
- трещина в кирпичном сводике перекрытия у оси А/3-4 (Рисунок 2.5.32).

Рисунок 2.5.29 – Разрушение штукатурного слоя отделки потолка 2 этажа

2. Удалить отслаивающийся штукатурный слой и повреждённую дрань. наложить новый штукатурный слой по драни.
3. На участке с трещиной в сводике и прогибом стальной балки демонтировать кирпичный сводик и выполнить заново или заменить на монолитный железобетонный участок.

| 5.2. Разрушение штукатурного слоя и драни отделки потолков | Восстановить штукатурный слой по драни | м <sup>2</sup> | 18 | |

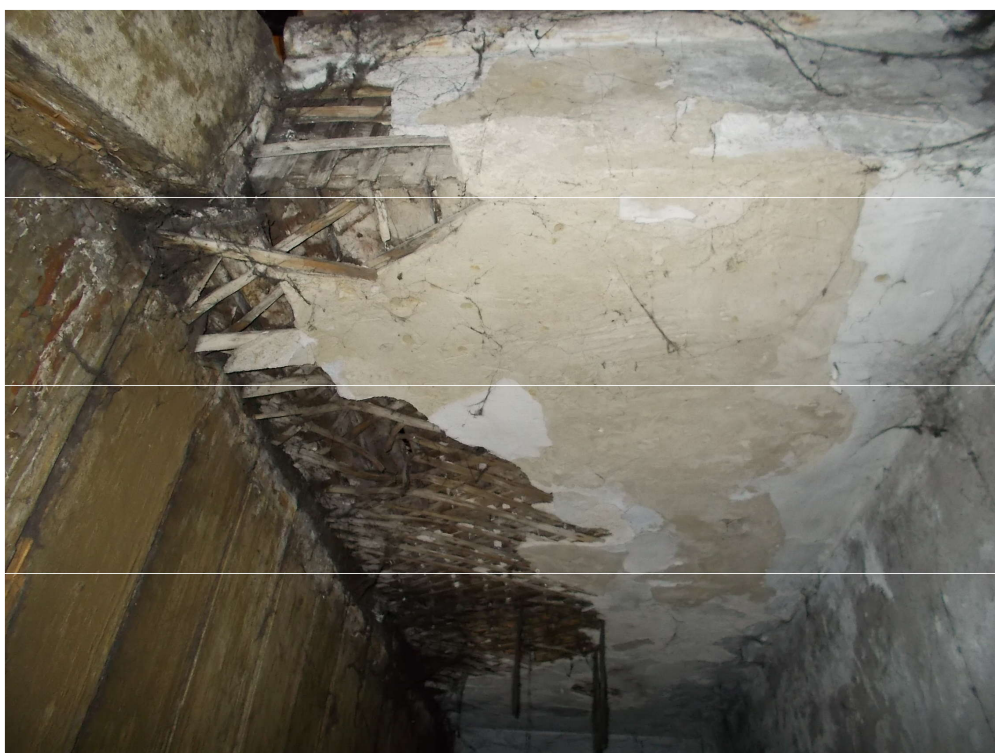
Рисунок 2.5.30 – Разрушение штукатурного слоя и дрени отделки потолка лестничной площадки

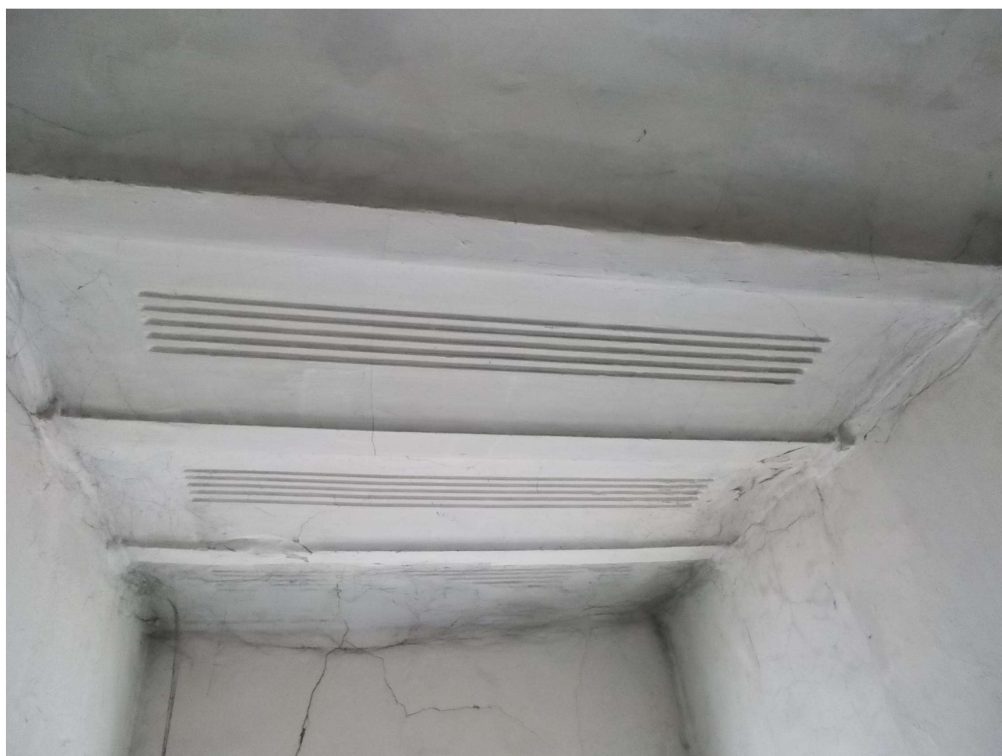
Рисунок 2.5.31 – Прогиб балки перекрытия до 30мм

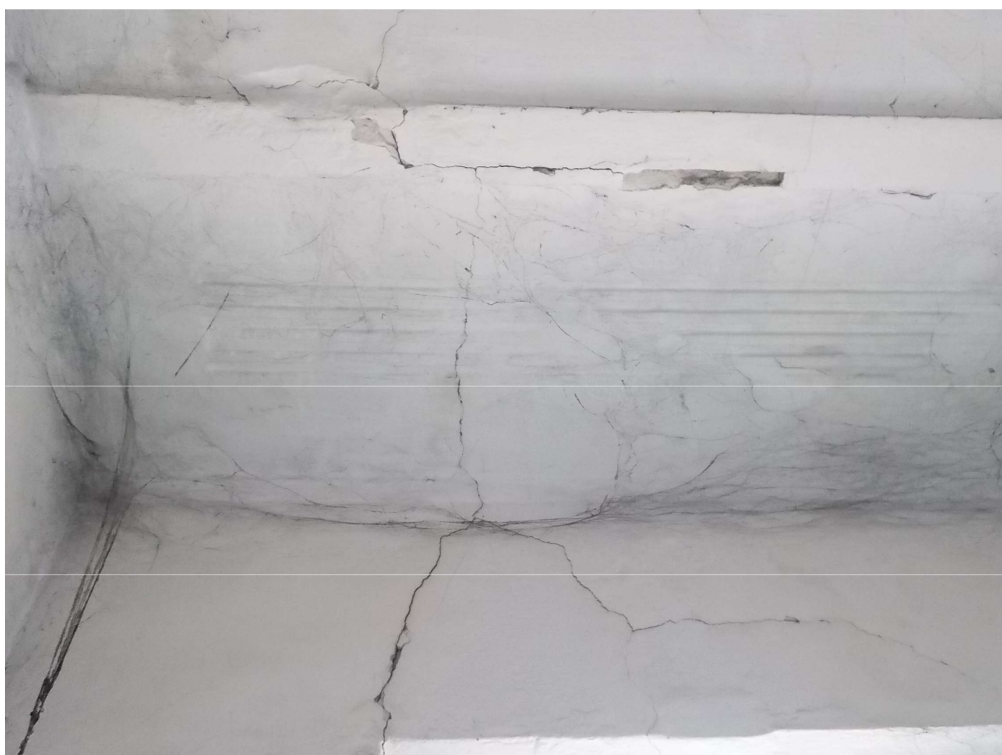
Рисунок 2.5.32 – Трещина в кирпичном сводике перекрытия
