## РАЗДЕЛ 2. ТЕХНИЧЕСКОЕ ОБСЛЕДОВАНИЕ СТРОИТЕЛЬНЫХ КОНСТРУКЦИЙ

В сентябре 2018 г. сотрудниками ООО ТПО «ИркутскаАрхПроект» проведено освидетельствование строительных конструкций многоквартирного жилого здания (общее имущество в многоквартирном доме), расположенного по адресу: г. Иркутск, ул. Степана Разина, 15.

| Разработал | Кустов С.В. | | | | Инженерное обследование строительных конструкций многоквартирного жилого дома по ул. Степана Разина, 15<br>в г. Иркутске | Лит. | Лист | Листов | | | |

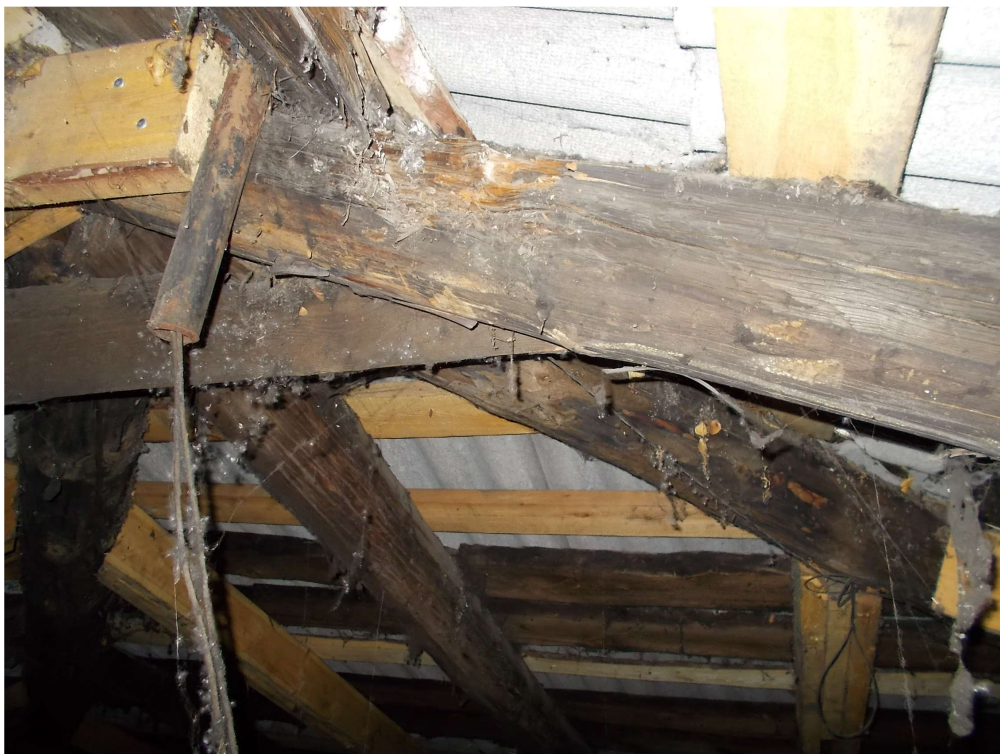
Выявлены отдельные элементы стропильной системы с гнилостными повреждениями на участках замачивания (возникшими до замены кровли), не усиленные при проведении ремонта (Рисунок 2.5.33, 2.5.34). Отмечено недостаточное количество гвоздей крепления накладок стропил в отдельных коньковых узлах. Отсутствуют скобы в узлах сопряжения бревенчатых стропил. Отсутствует крепление к мауэрлату новых стропил.

Рисунок 2.5.33 – Гнилостные повреждения стропил по оси Ж/6

1. Выполнить усиление повреждённых стропил.
2. Скрепить скобами узлы соединений бревенчатых стропил.
3. Выполнить крепление вновь установленных стропильных ног к мауэрлату.
4. Закрепить узлы дополнительными гвоздями.
5. Для устранения выявленных замечаний по кровле предусмотреть следующие мероприятия:
  - выполнить организованный водоотвод с кровли по фасадам 1-7, А-И и 7-1: систему настенных желобов, водосточные трубы и воронки;
  - выполнить устройство деревянных ходовых трапов;
  - выполнить устройство защитного ограждения кровли;
  - выполнить устройство снегозадержателей.
6. Выполнить обработку деревянных элементов стропильной системы и обрешетки антипиренными и антисептическими составами.

| 6.1. Гниlostные повреждения отдельных стропил | Выполнить усиление повреждённых стропил | п.м. | 14,2 | |

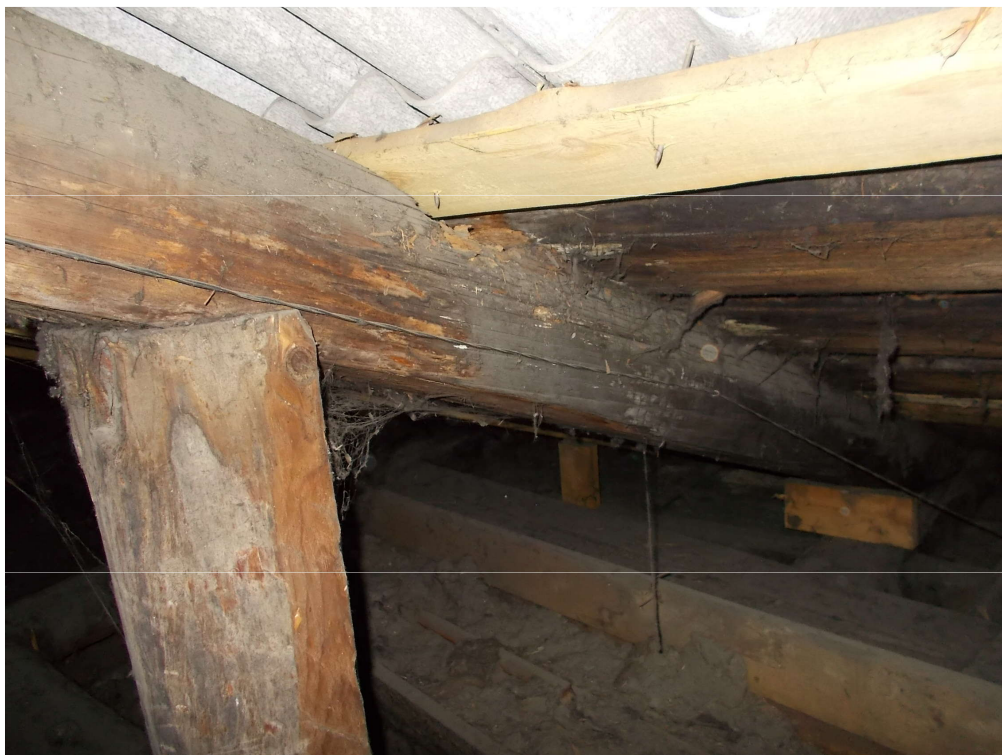
Рисунок 2.5.34 – Гнилостные повреждения стропил по оси Ж-И/6
