## РАЗДЕЛ 2. ТЕХНИЧЕСКОЕ ОБСЛЕДОВАНИЕ СТРОИТЕЛЬНЫХ КОНСТРУКЦИЙ

В сентябре 2018 г. сотрудниками ООО ТПО «ИркутскаАрхПроект» проведено освидетельствование строительных конструкций многоквартирного жилого здания (общее имущество в многоквартирном доме), расположенного по адресу: г. Иркутск, ул. Степана Разина, 15.

| Разработал | Кустов С.В. | | | | Инженерное обследование строительных конструкций многоквартирного жилого дома по ул. Степана Разина, 15<br>в г. Иркутске | Лит. | Лист | Листов | | | |

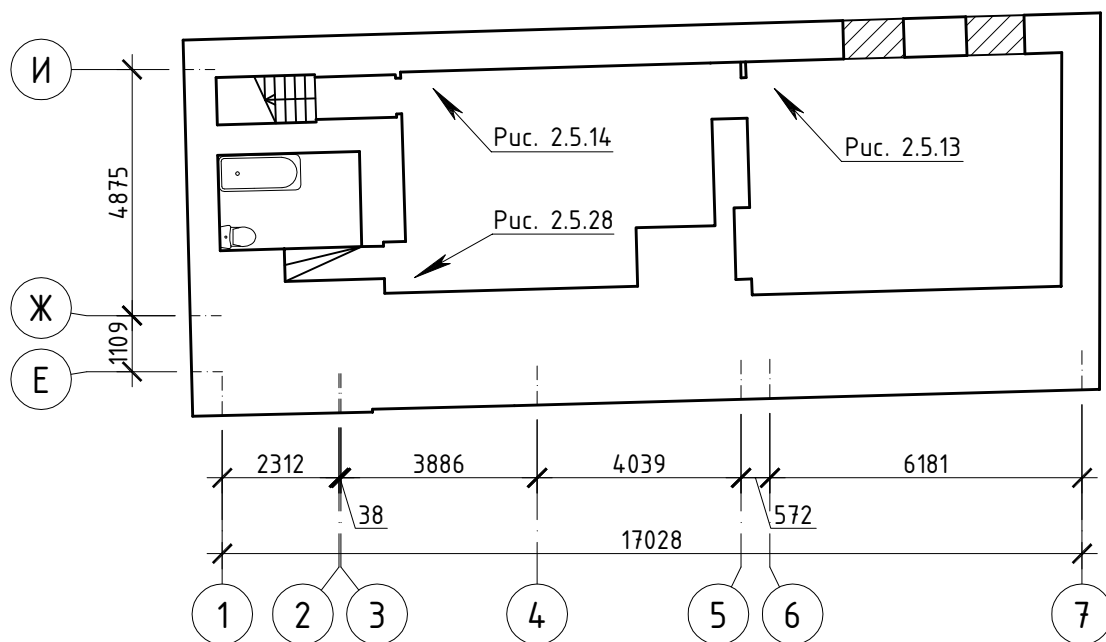
Рисунок 2.4.1 – Схема фотофіксації дефектів і пошкоджень підвала в осях Е-И/1-7.

При визуальном осмотре потолка перекрытия над подвалом выявлен провал участка потолка. Гниlostных повреждений по деревянным конструкциям не обнаружено.

1. Заменить дефектный участок перекрытия

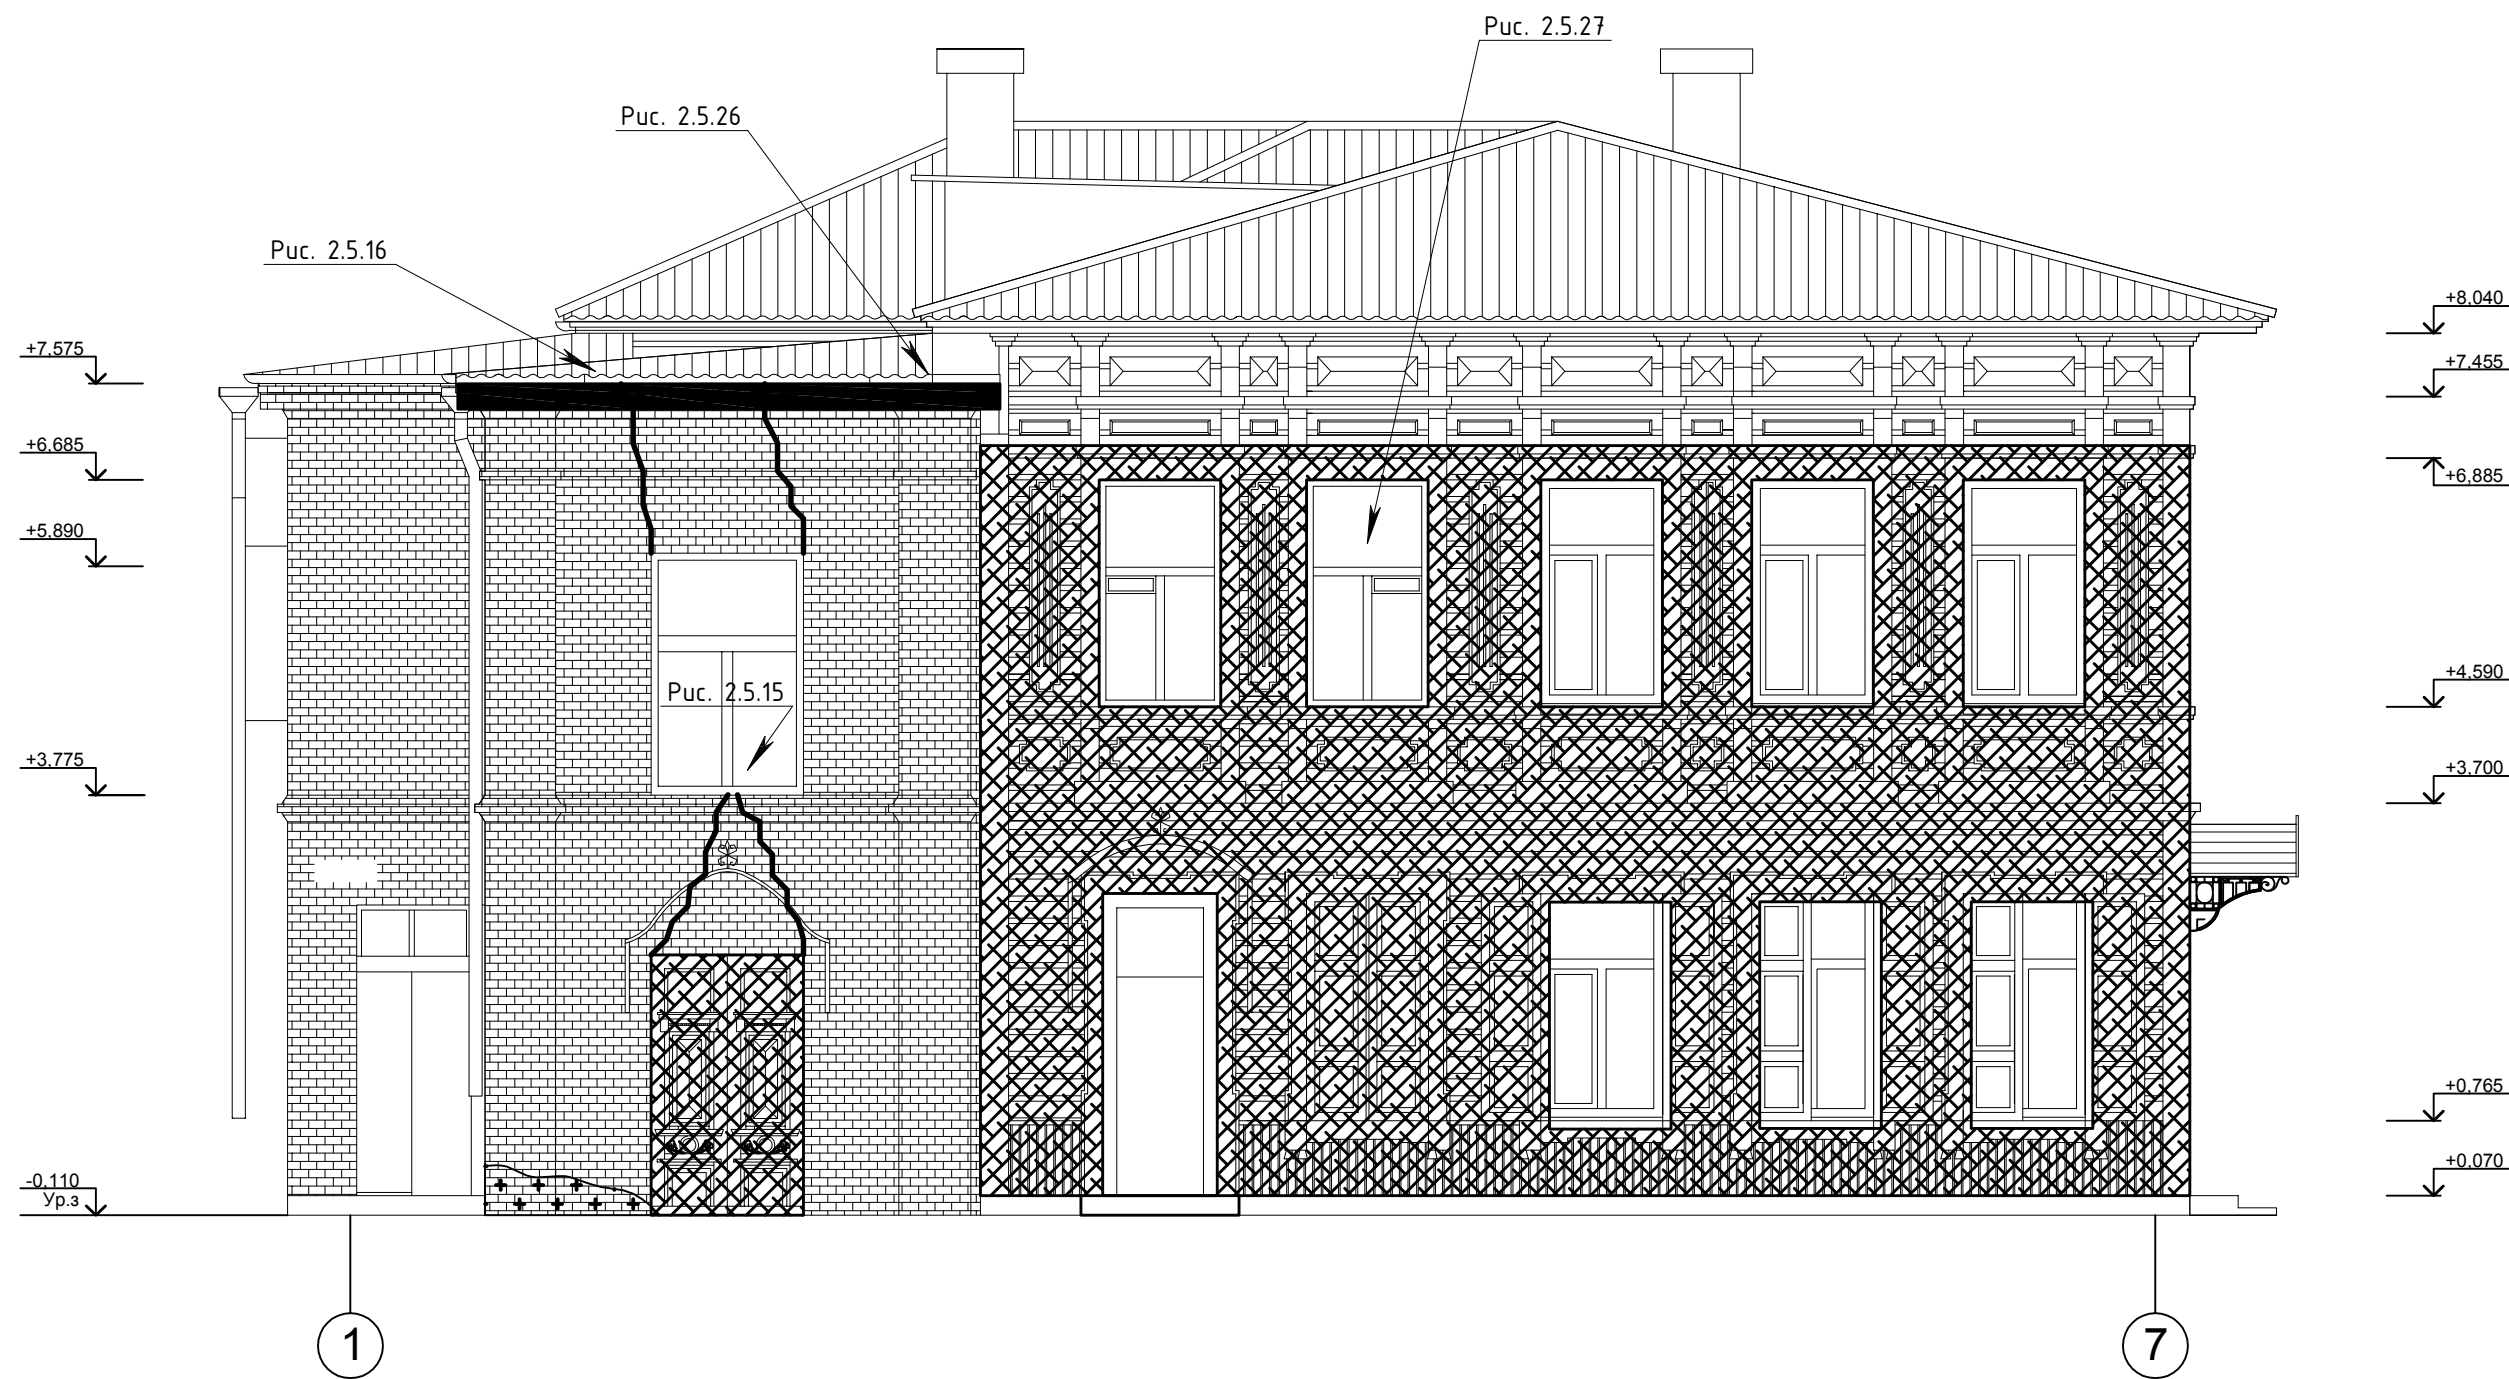
Рисунок 2.4.2 - Картограмма повреждений фасада в осях А/1-7 и схема фотофиксации.

- трещины в кирпичных стенах
-

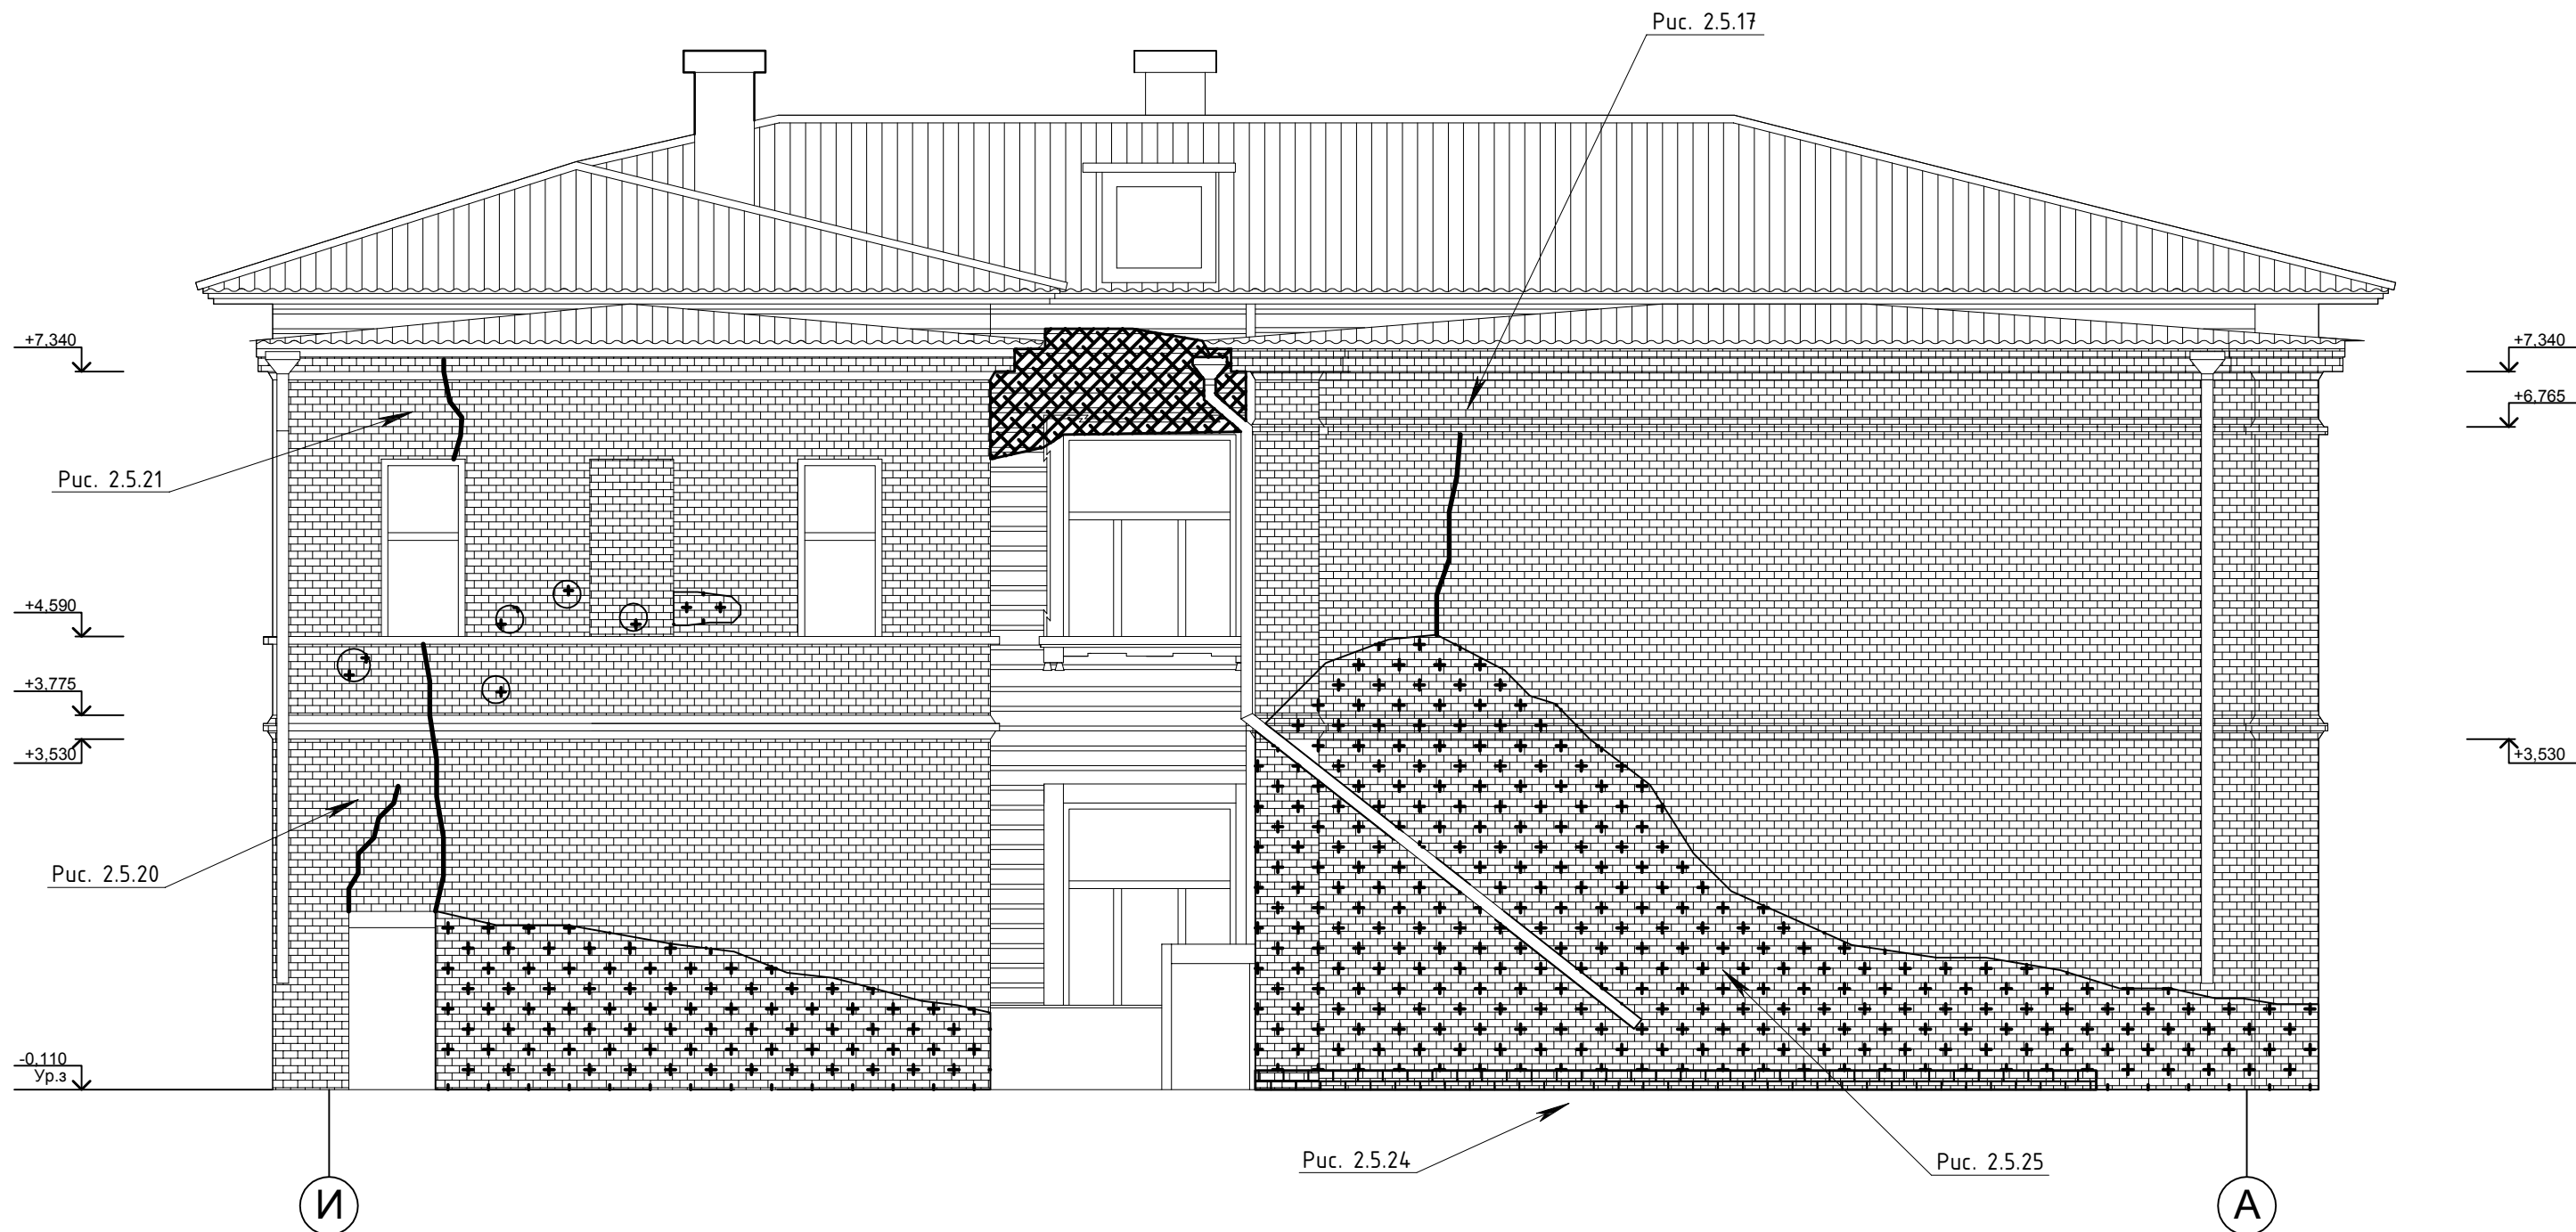
Рисунок 2.4.5 - Картограмма повреждений фасада в осях 1,2/И-А  
и схема фотофиксации

- трещины в кирпичных стенах

- морозная деструкция кладки цоколя, разрушен штукатурный слой

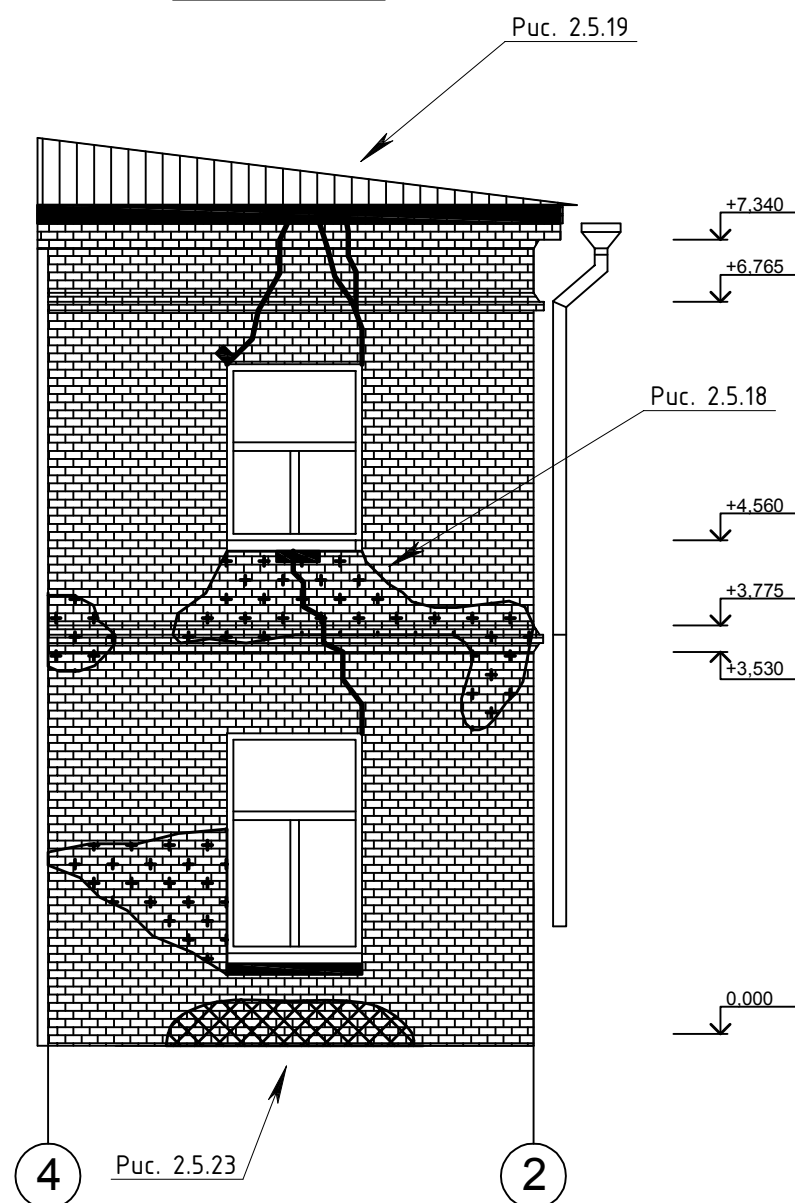
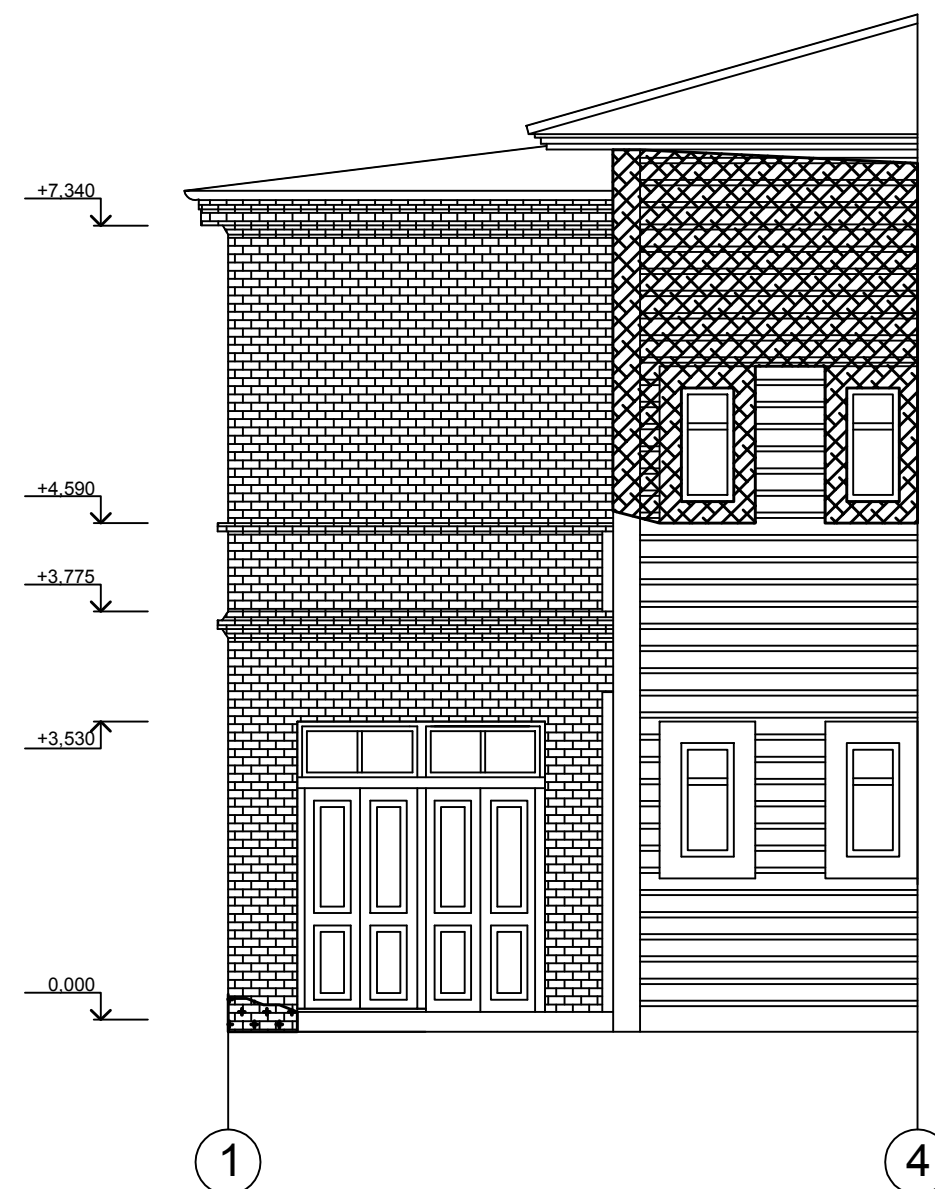
Рисунок 2.4.6 - Картограмма повреждений фасадов в осях Д/4-2, Е/1-4 и схема фотофиксации

2. Выявлены многочисленные трещины в кирпичных стенах пристроев в осях А-Д/1-4 и Е-И/1-3.
3. Выявлено частичное разрушение участка стены здания над заваленным входом в подвал. Выполнены первоочередные противоаварийные мероприятия

- трещины в кирпичных стенах

- частичное разрушение стены

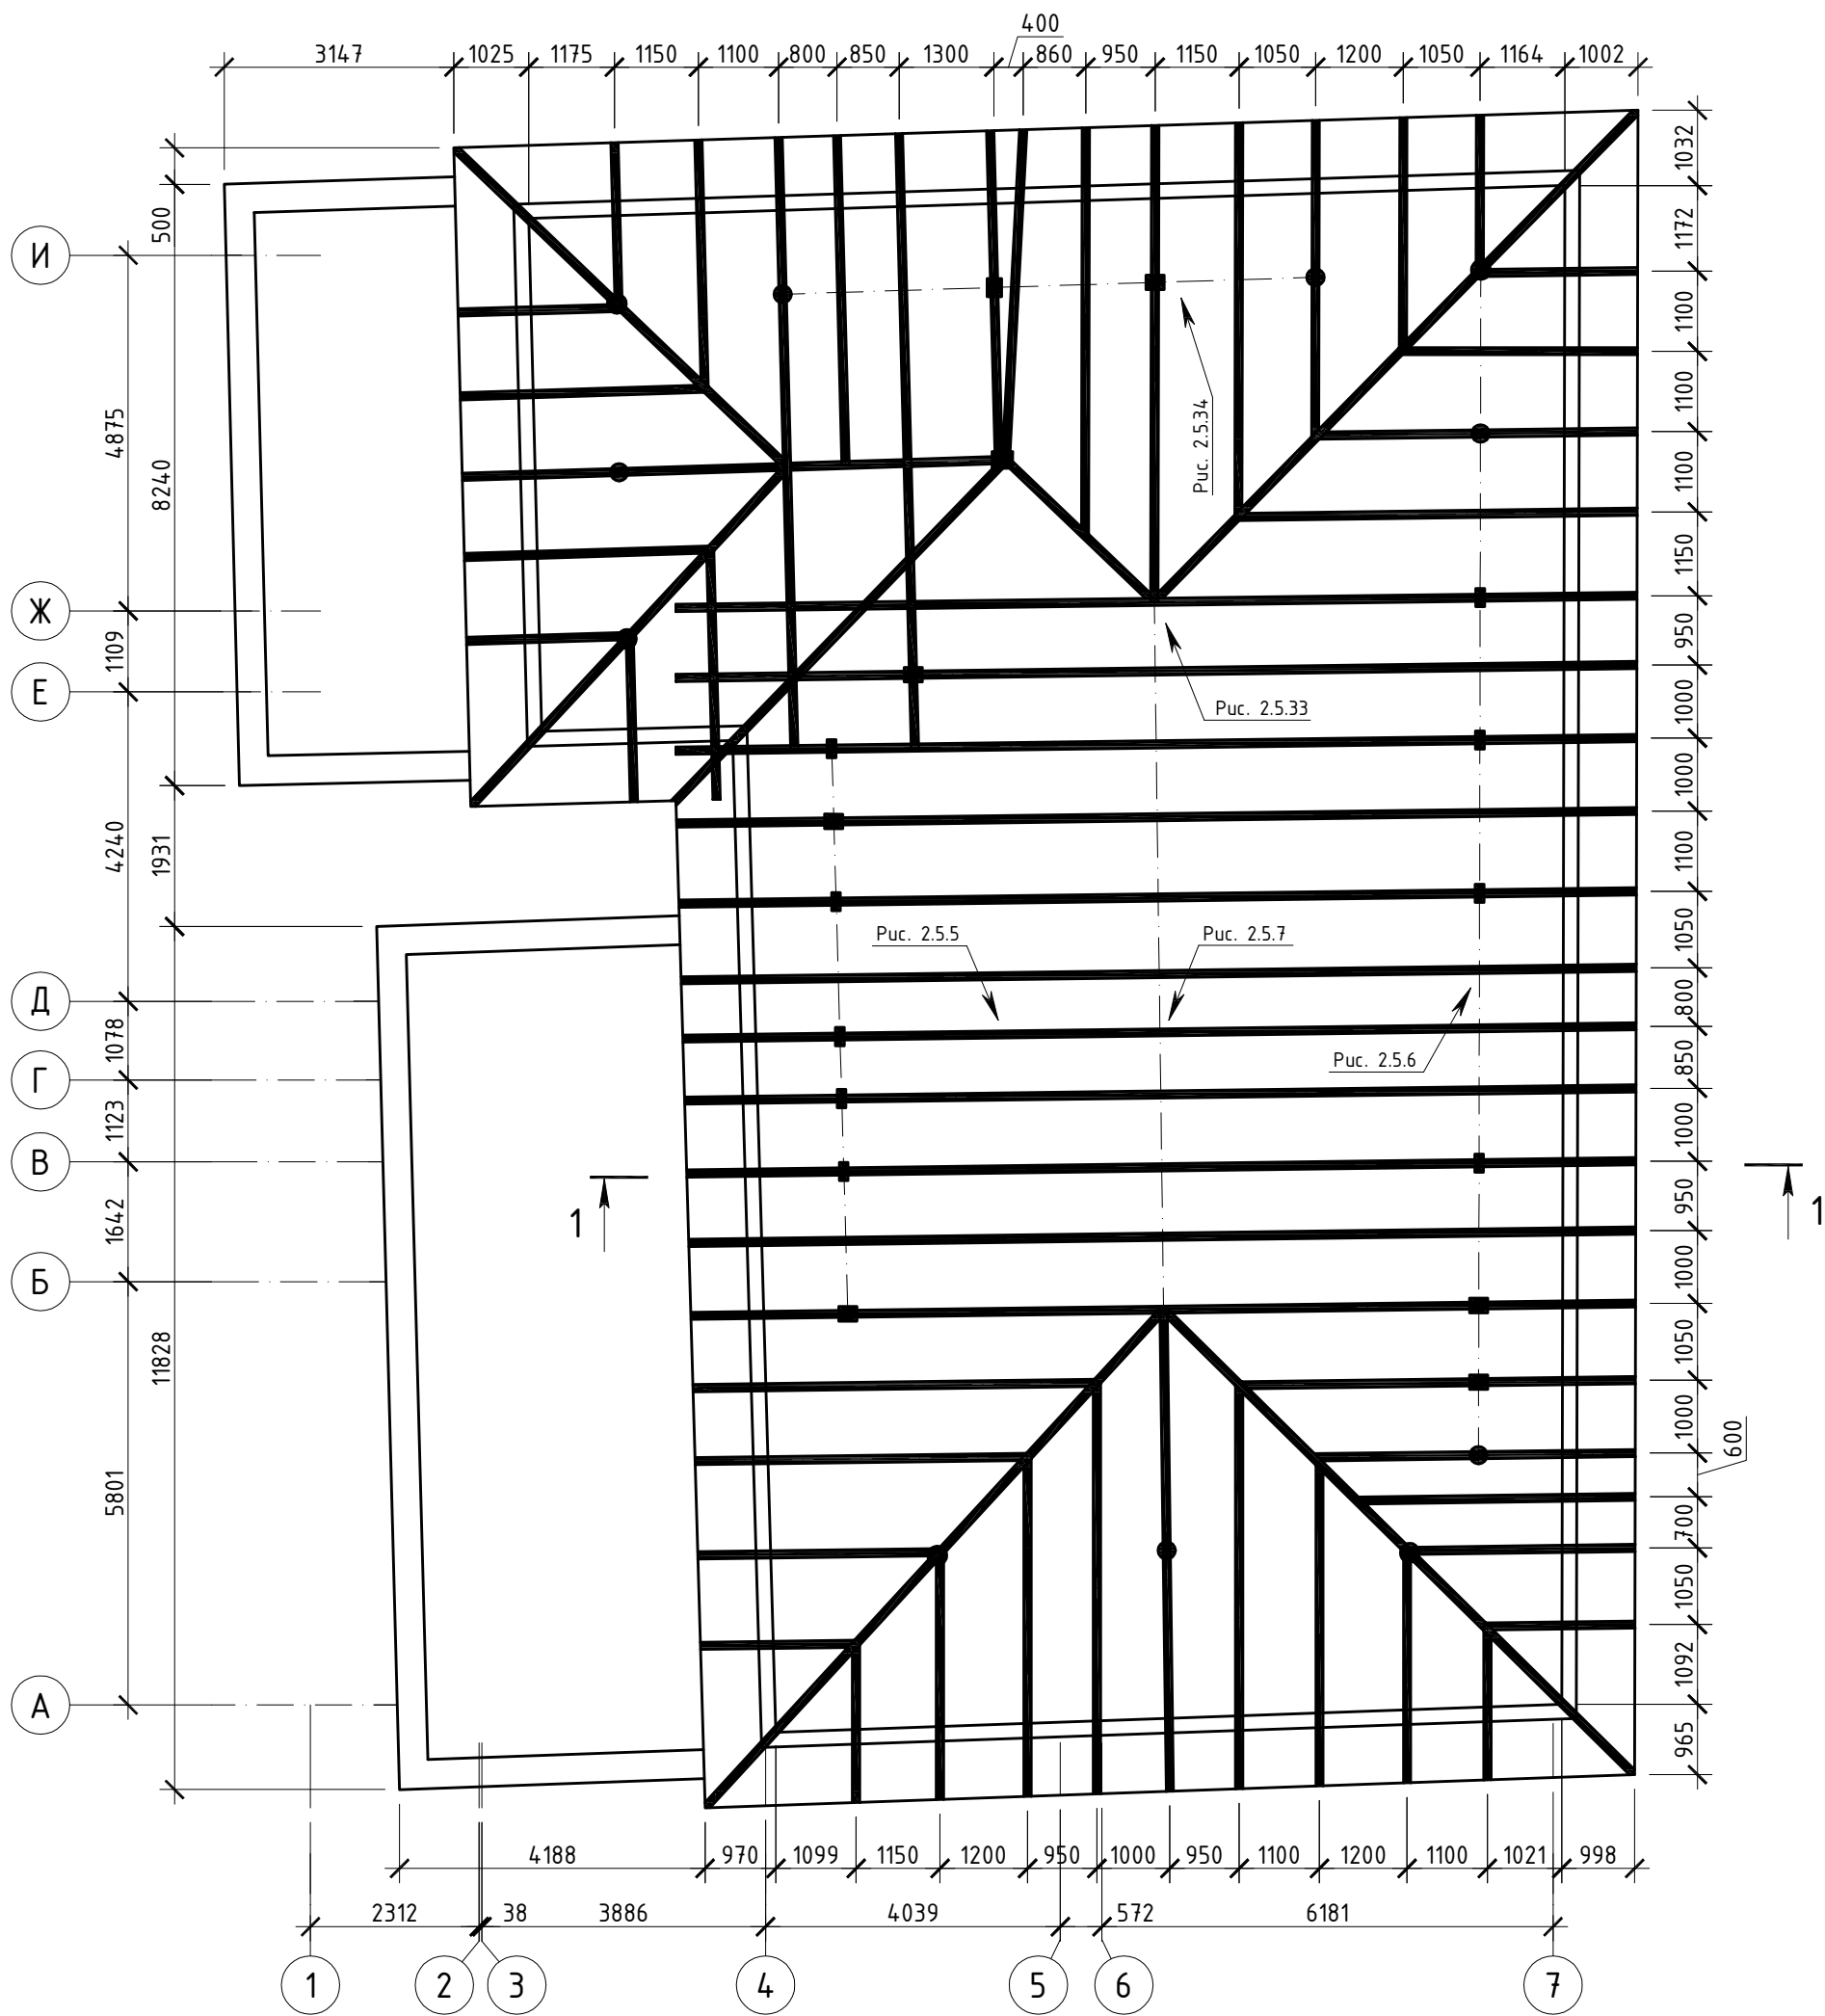
Рисунок 2.4.9 - Схема стропильных конструкций и схема фотофиксации

- на крыше отсутствует защитное ограждение и снегозадержатели;
  - отсутствуют ходовые трапы.
6. По деревянным элементам стропильной системы выявлены гниlostные дефекты и повреждения на участках замачивания, возникшие до выполненного ремонта, в результате плохого состояния кровельного покрытия. Во время ремонта была заменена кровля, частично обрешётка, установлены дополнительные стропила, существующие стропила частично заменены и усилены. При этом выявлены стропила с гниlostными повреждениями не усиленные во время проведения ремонта. Отмечено недостаточное количество гвоздей крепления накладок стропил в отдельных коньковых узлах. Отсутствуют скобы в узлах сопряжения бревенчатых стропил. Отсутствует крепление к мауэрлату новых стропил.

1. Выполнить усиление повреждённых стропил.
2. Скрепить скобами узлы соединений бревенчатых стропил.
3. Выполнить крепление вновь установленных стропильных ног к мауэрлату.
4. Закрепить узлы дополнительными гвоздями.
5. Для устранения выявленных замечаний по кровле предусмотреть следующие мероприятия:
  - выполнить организованный водоотвод с кровли по фасадам 1-7, А-И и 7-1: систему настенных желобов, водосточные трубы и воронки;
  - выполнить устройство деревянных ходовых трапов;
  - выполнить устройство защитного ограждения кровли;
  - выполнить устройство снегозадержателей.
6. Выполнить обработку деревянных элементов стропильной системы и обрешетки антипиренными и антисептическими составами.

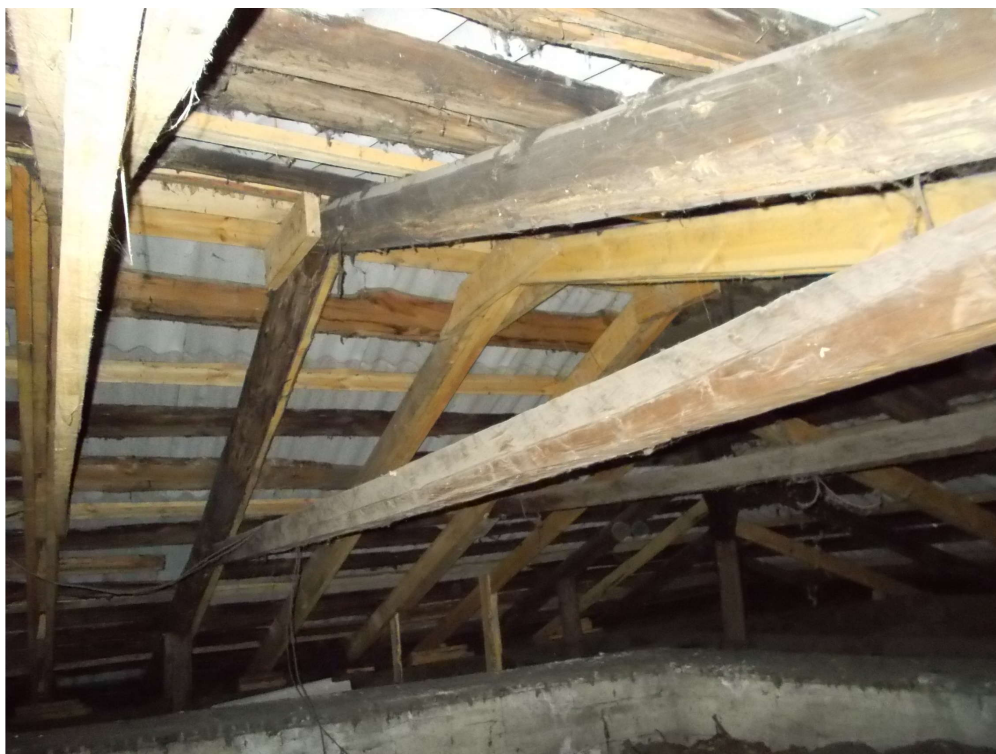
Рисунок 2.5.5 – Фрагмент стропильной системы в осях А-Д/4-7

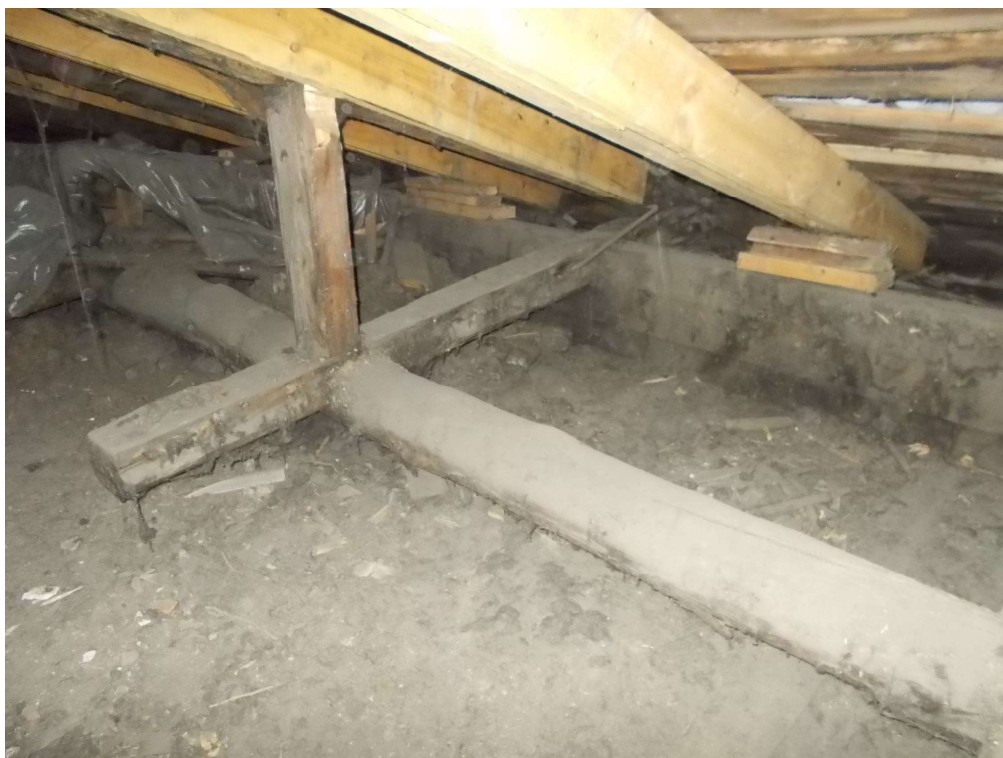
Рисунок 2.5.6 – Типовой опорный узел стропильных ног

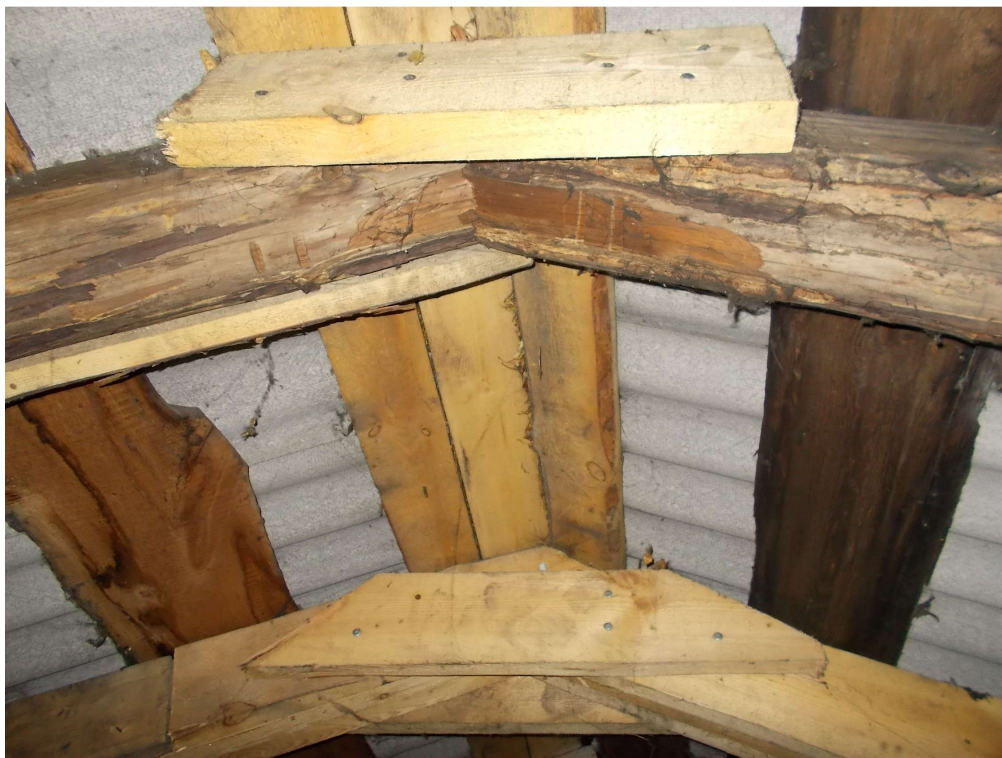
Рисунок 2.5.7 – Типовой коньковый узел стропильных ног
